Aggiornamento del Piano Stralcio di Bacino
per l'Assetto Idrogeologico (P.A.I.)
(Art. 67 del D.Lgs. 3 Aprile 2006, n. 152 e ss. mm. ii.)

GEOMORFOLOGIA

REPORT FOTOGRAFICO
COMUNI DI GALATI MAMERTINO E NASO

**COMUNI INTERESSATI
GALATI MAMERTINO E NASO**

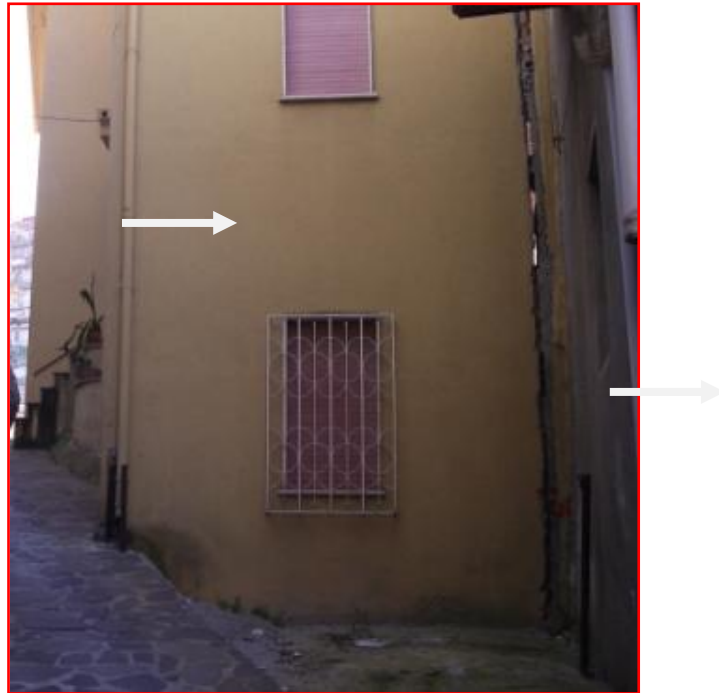
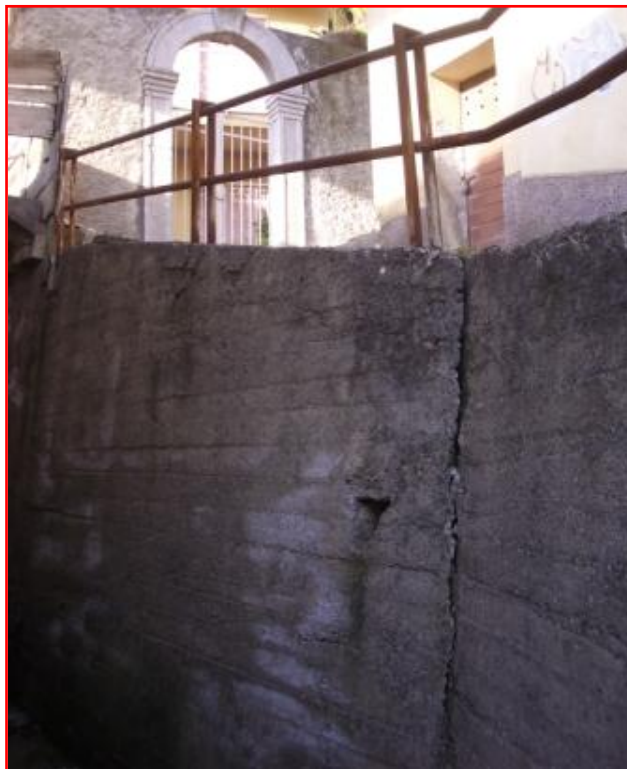
*Centro abitato – Dissesto 016I-5GM-201.
Fratture nei fabbricati e nei muri*

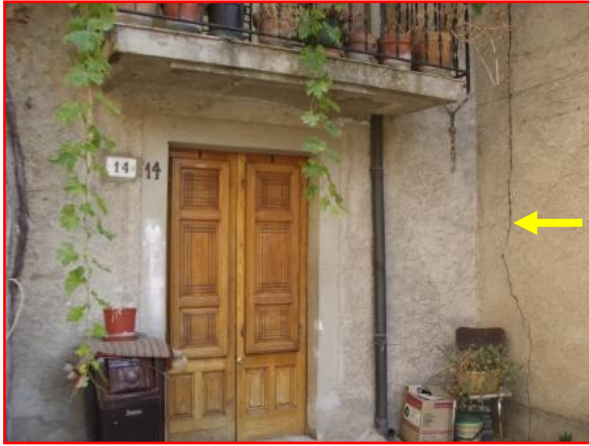
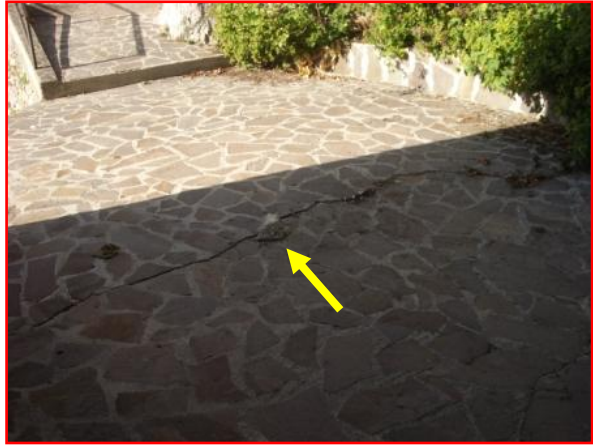
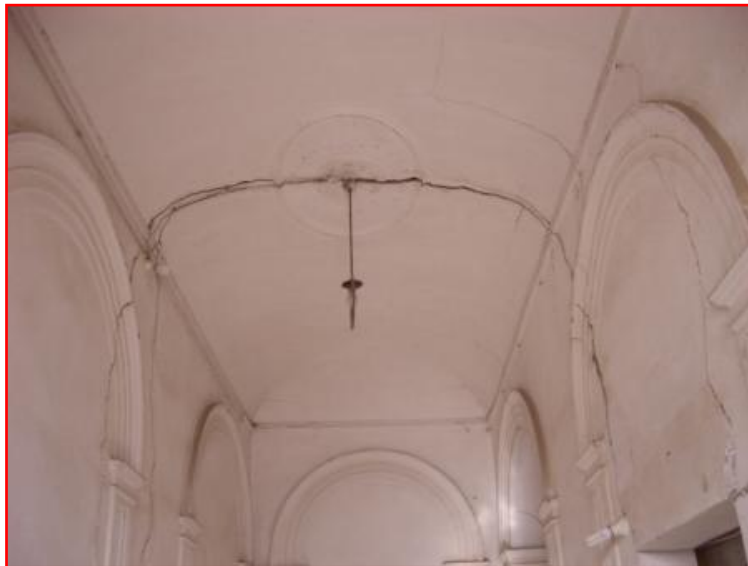
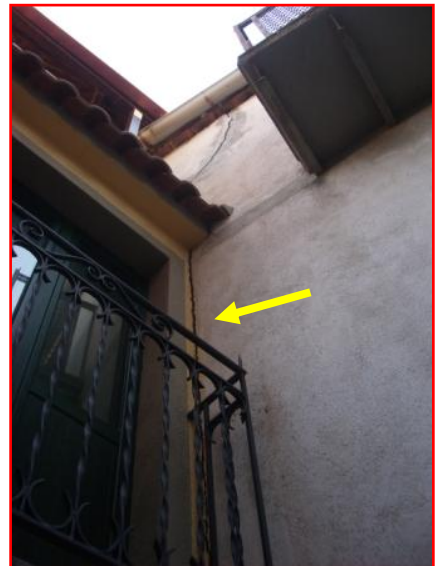
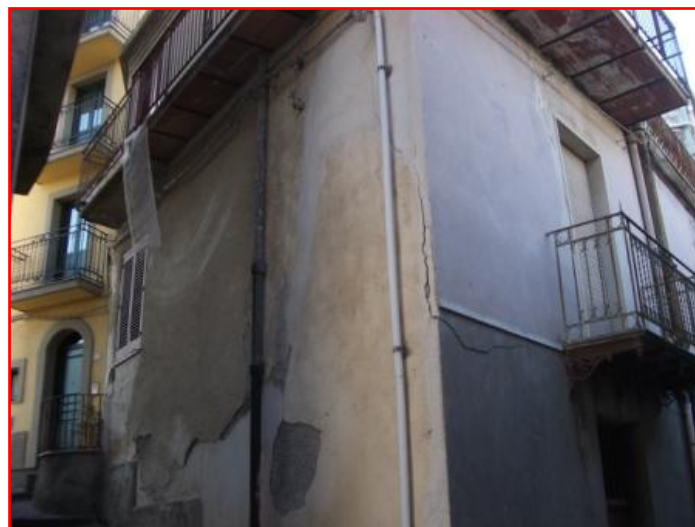
*Centro abitato – Dissesto 016I-5GM-201.
Fratture nelle strutture interne ed esterne*

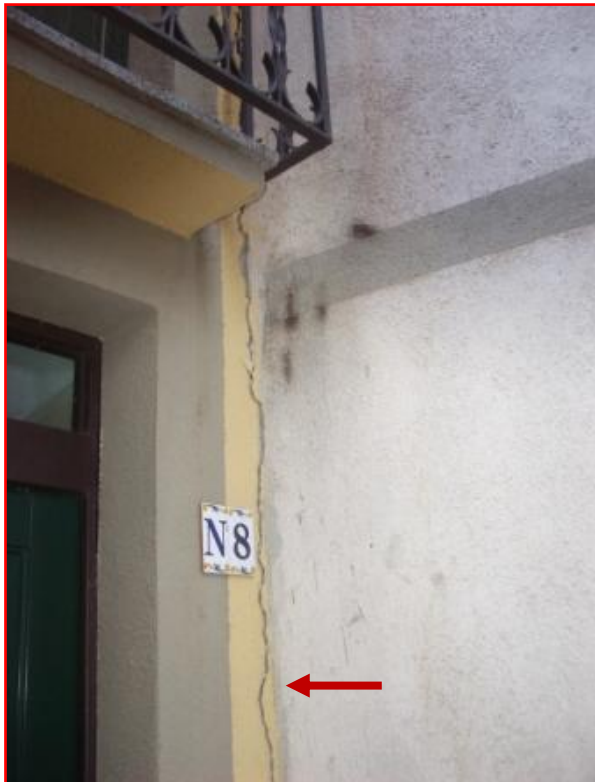
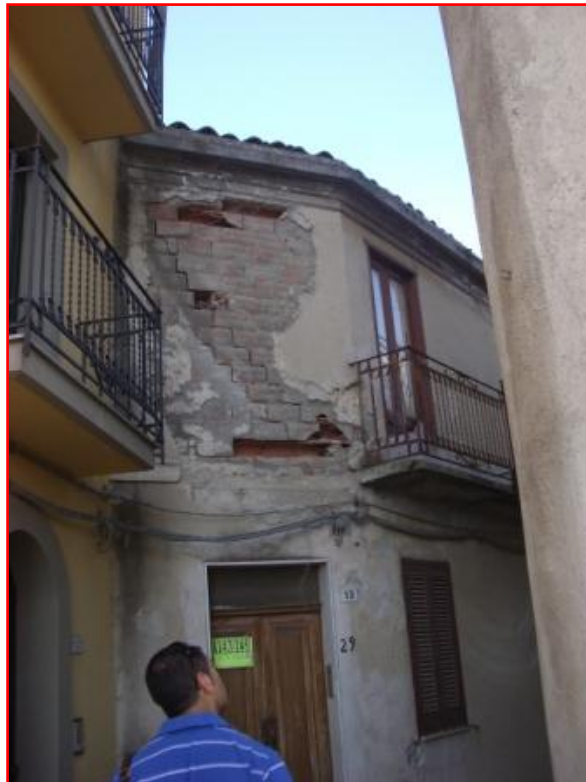
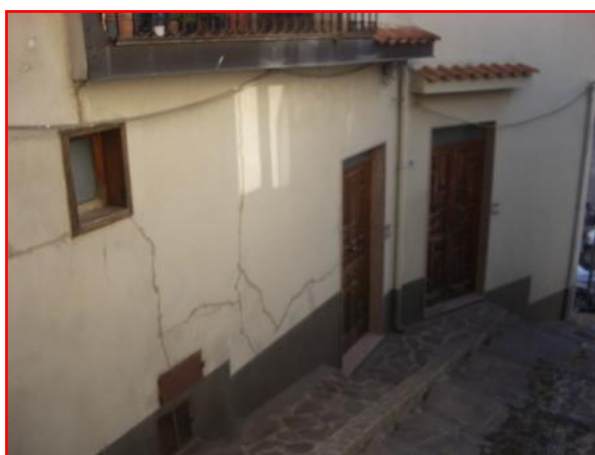
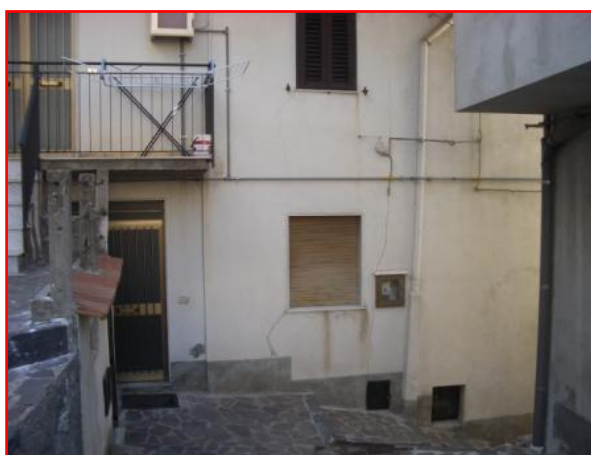
Centro abitato – Dissesto 016I-5GM-201. Fabbricati lesionati

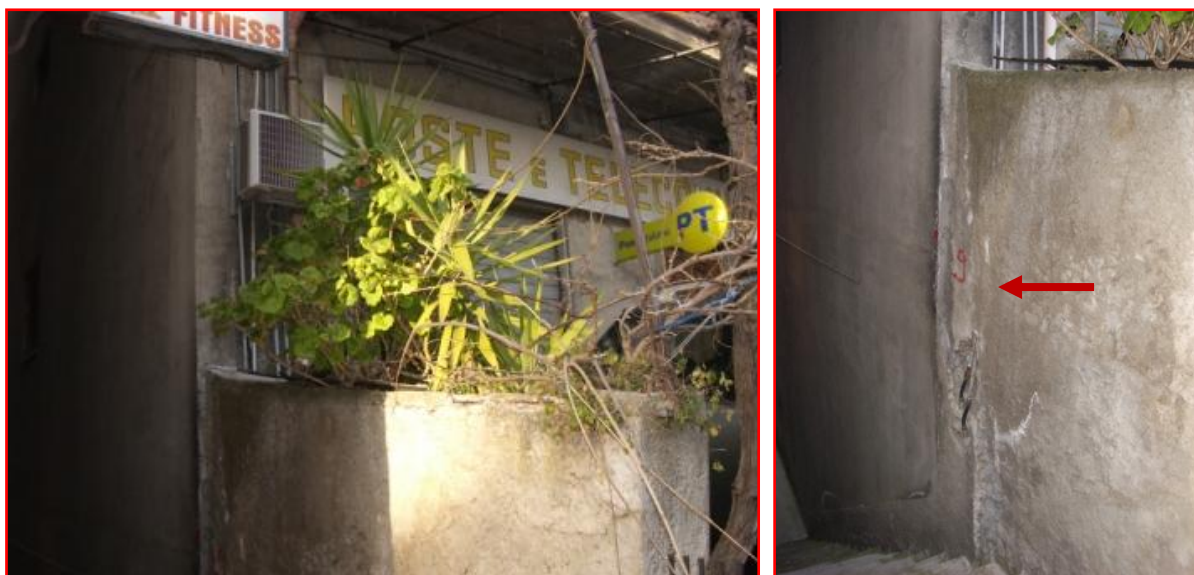
Centro abitato – Dissesto 016I-5GM-201. Fratture nei fabbricati e nei muri

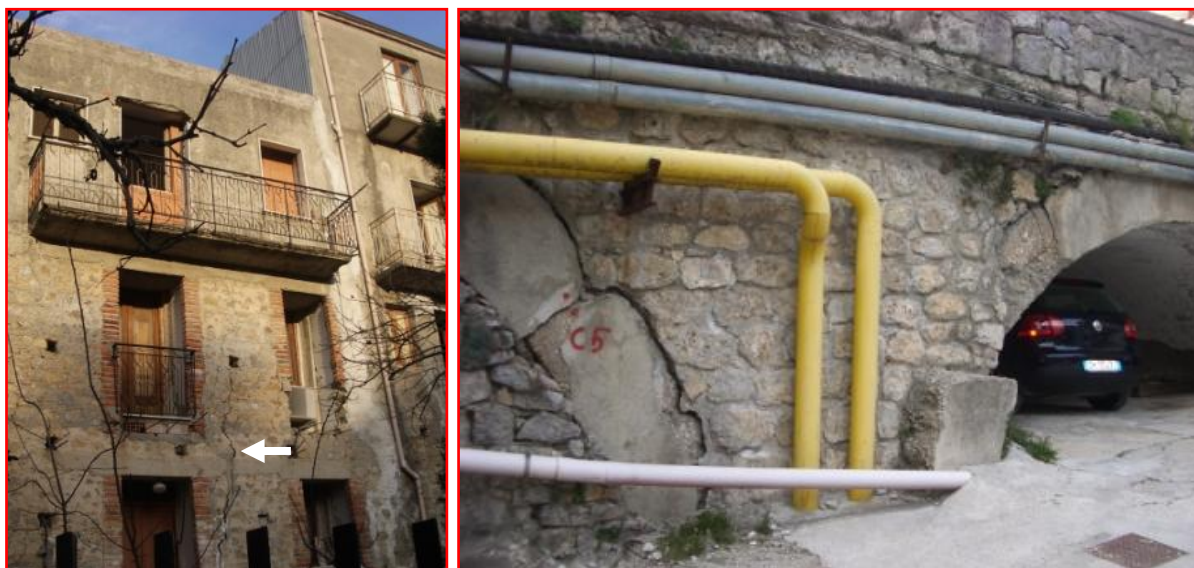
*Centro abitato – Dissesto 016I-5GM-201. Fratture nei fabbricati e nei muri
(Ponte via Cavour, angolo via Industriale)*

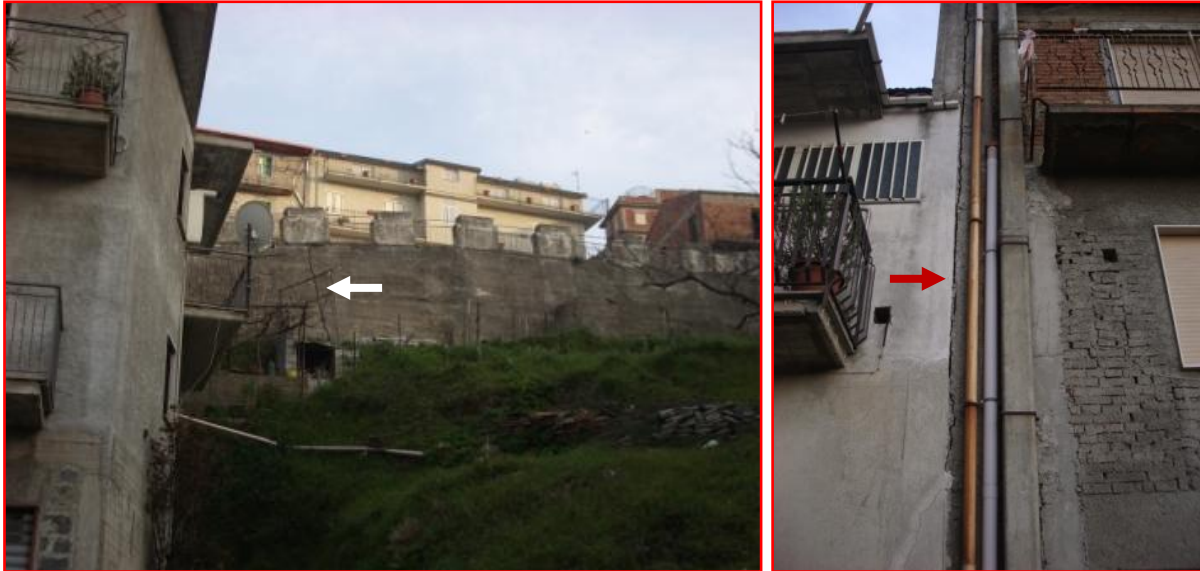
Centro abitato – Dissesto 016I-5GM-201. Lesioni sui fabbricati e sui muri (zona San Filippo)

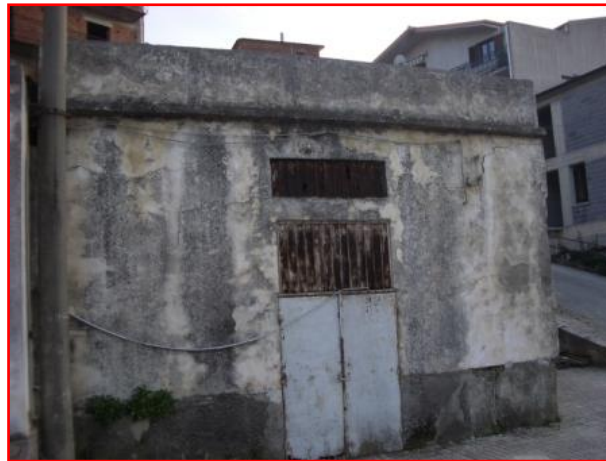
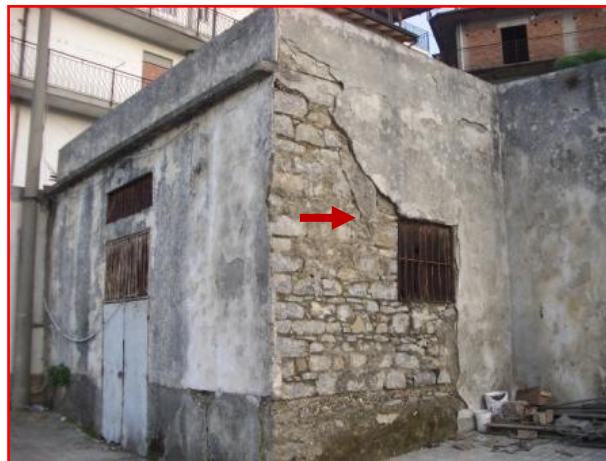
*Centro abitato – Dissesto 016I-5GM-201.
Locali serbatoio comunale*

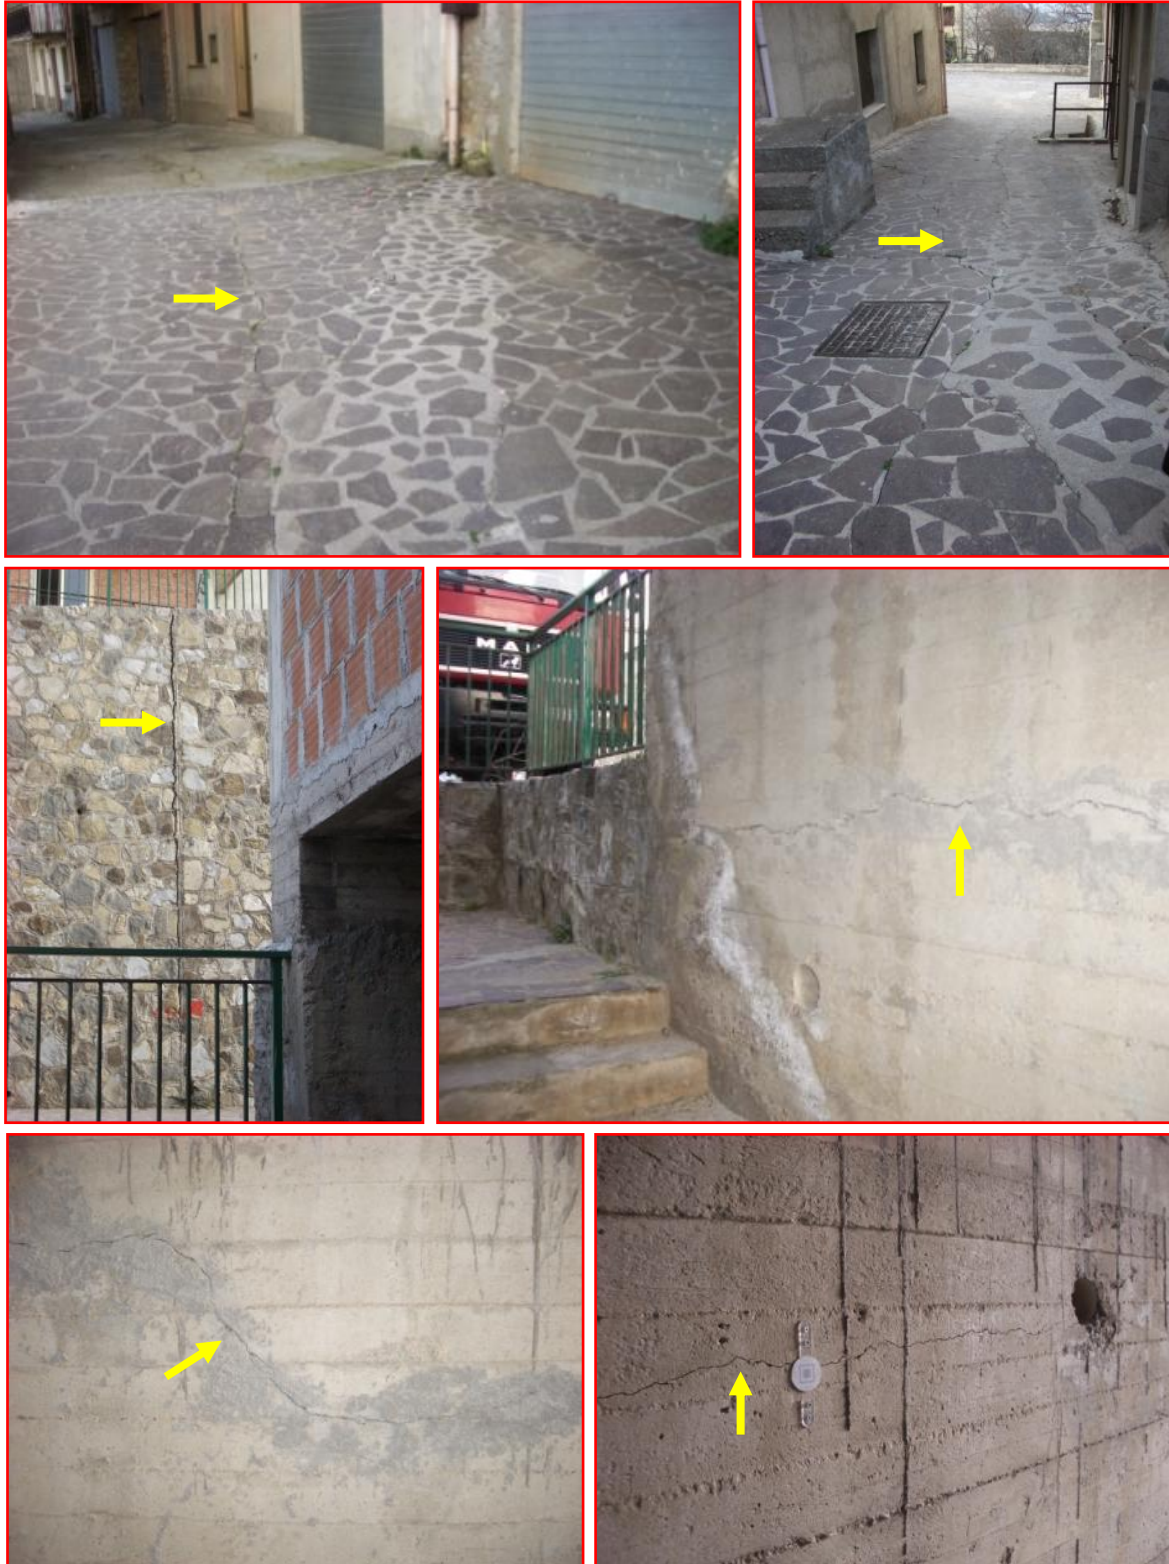
Centro abitato – Dissesto 016I-5GM-201. Piazzetta Belvedere

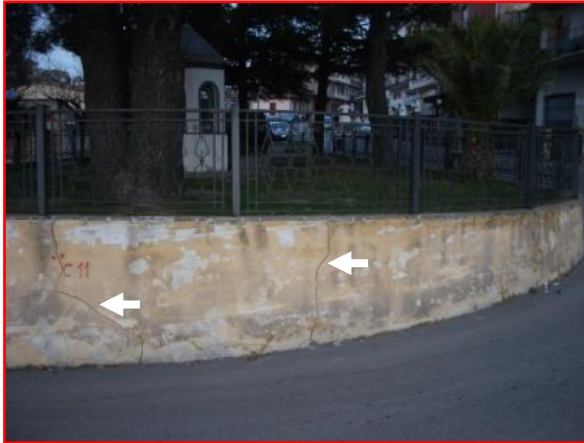
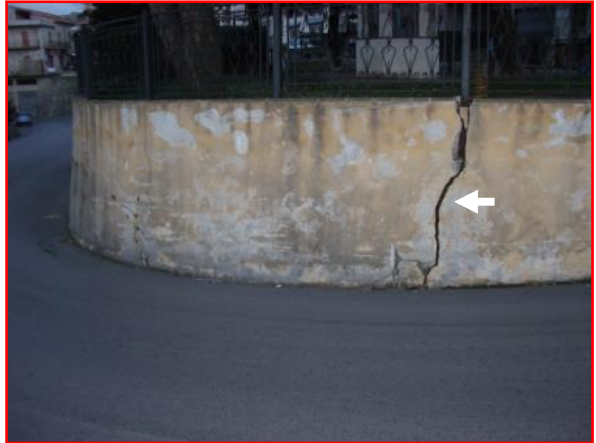
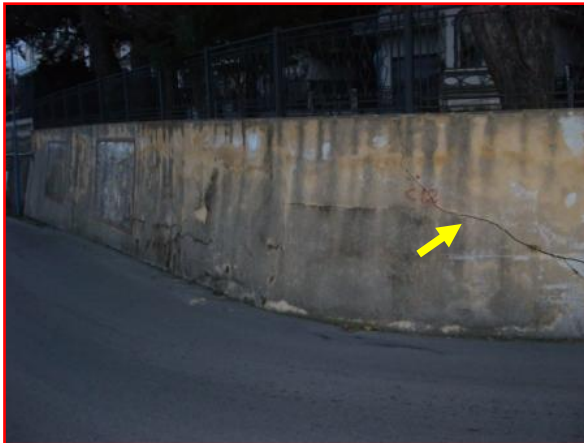
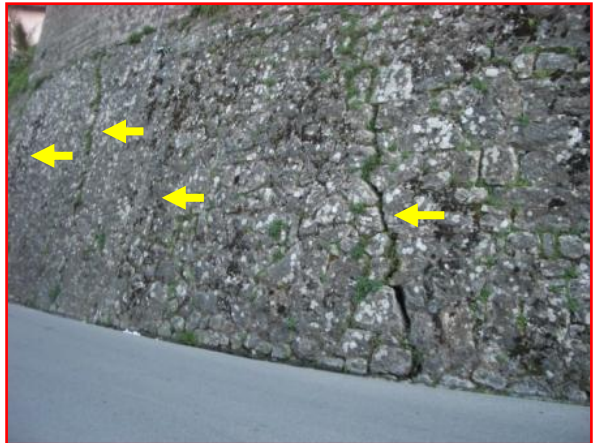
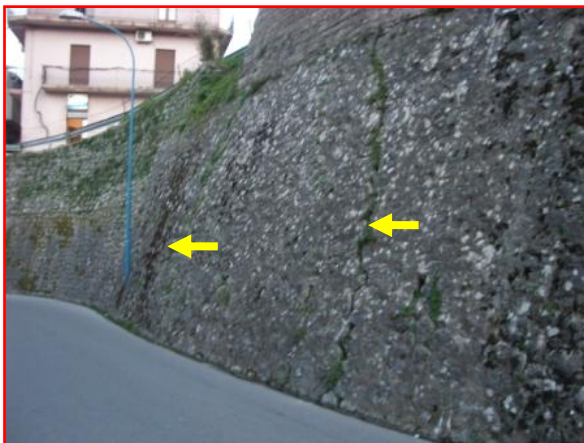
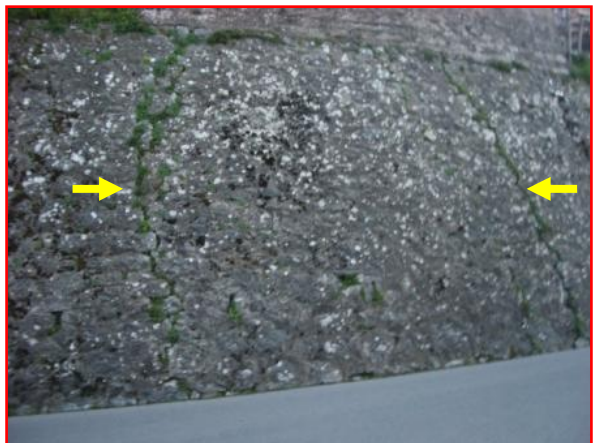
Centro abitato – Dissesto 016I-5GM-166. Muri fratturati lungo via Cavour - Tornello

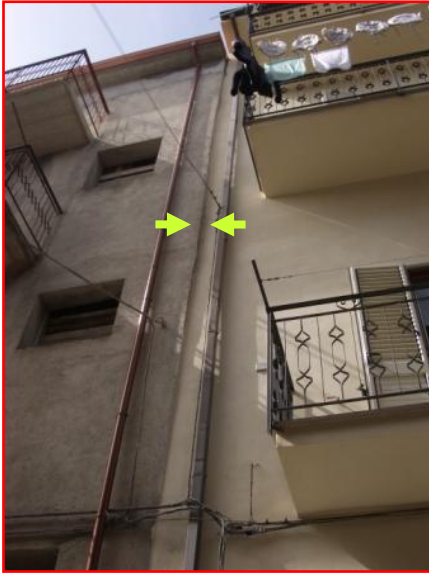
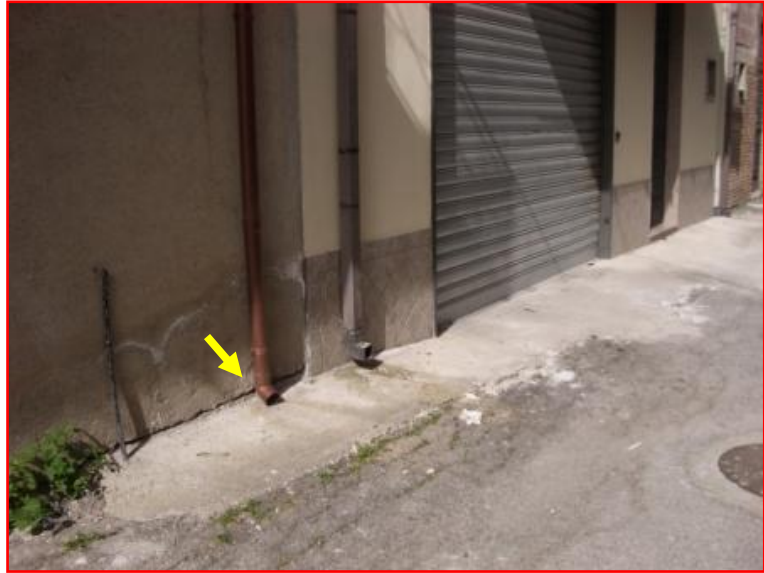
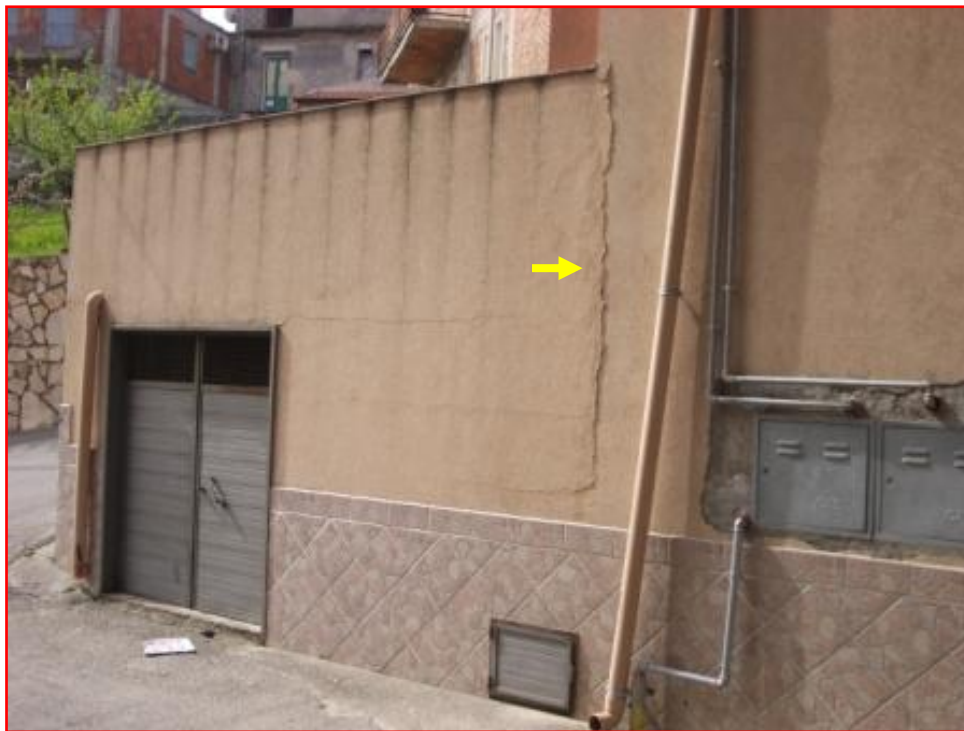
*Centro abitato – Dissesto 016I-5GM-166. Fabbricati in dissesto
(Sant'Antonino – traverse via Alessandro Manzoni)*

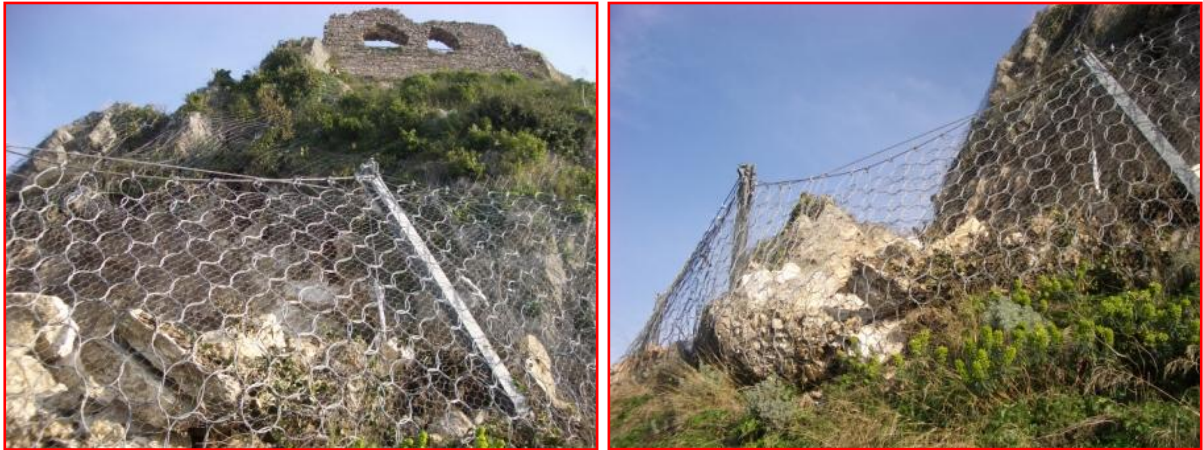
*Località **Sotto Castello** – Dissesto 016I-5GM-170. Crolli di massi lapidei di notevoli dimensioni dal costone roccioso, bloccati dalla rete paramassi*

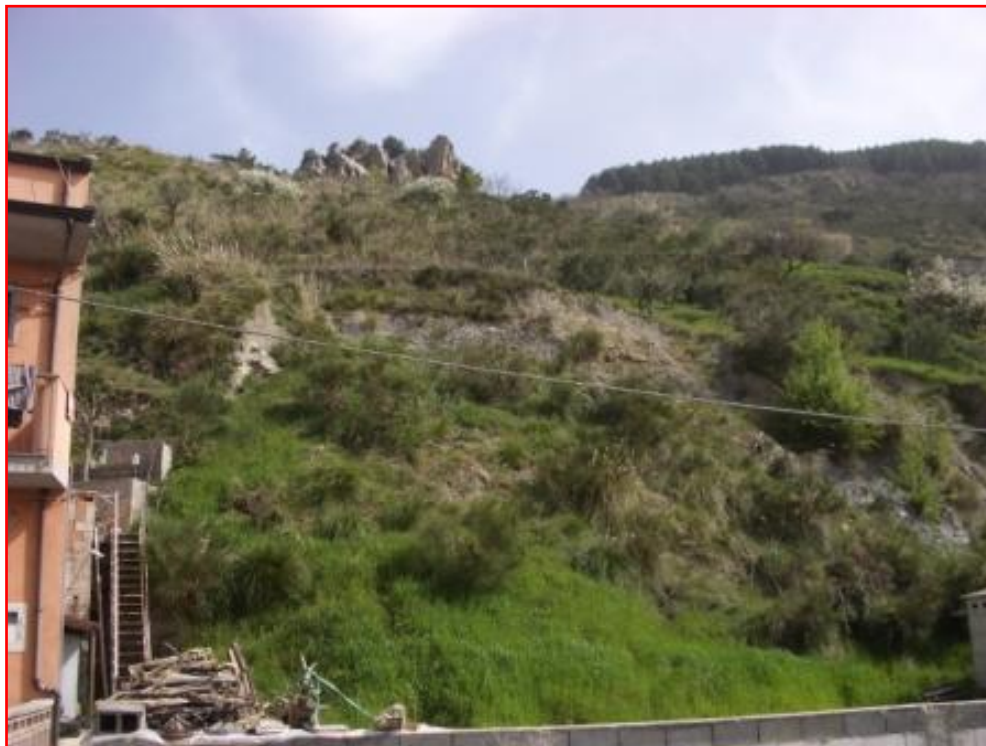
*Località **Galini** – Dissesto 016I-5GM-123. Area a franosità diffusa*

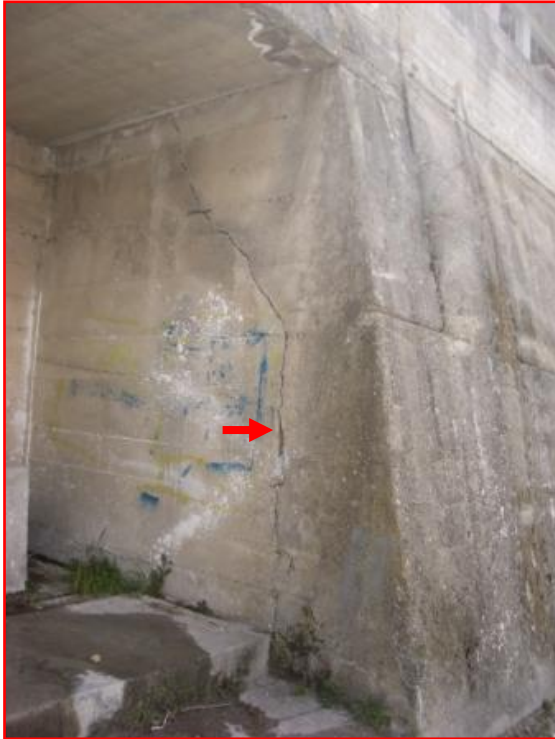
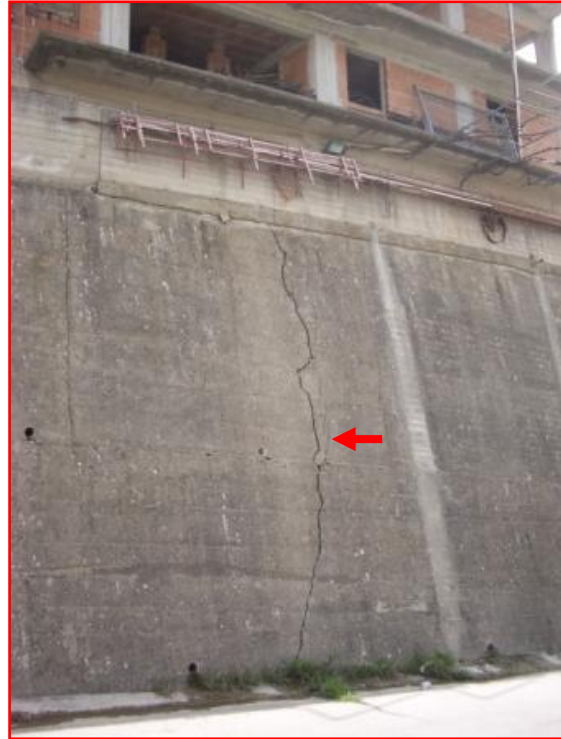
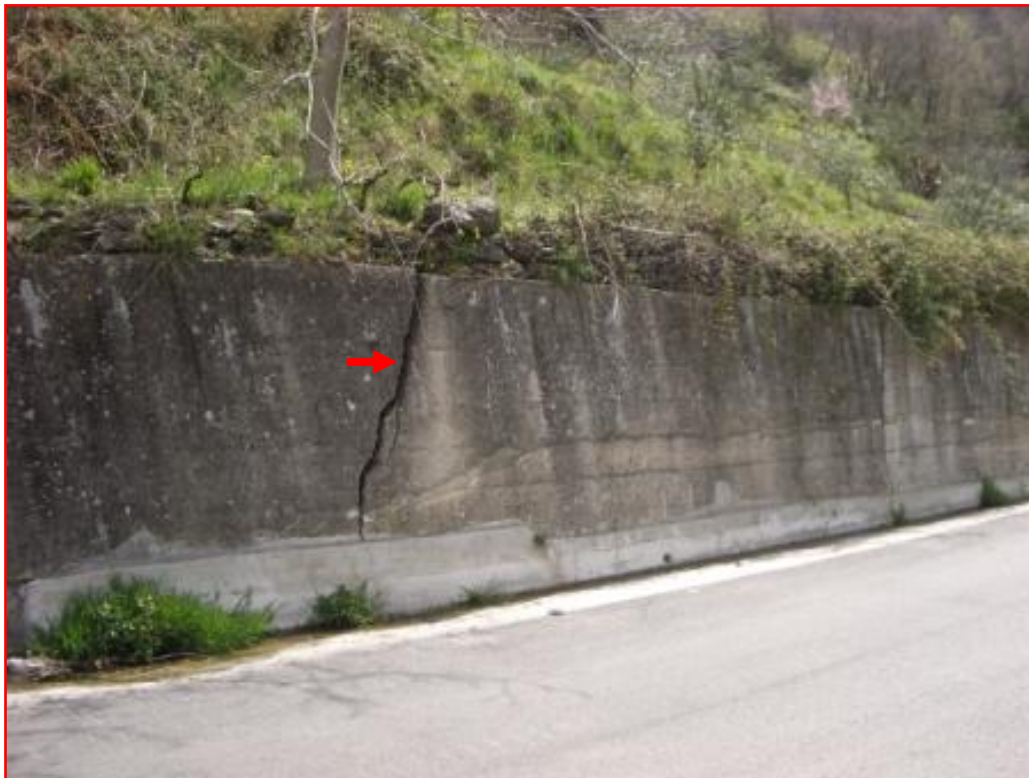
*Località **Bolo-San Basilio** – Dissesto 016I-5GM-123. Area a franosità diffusa*

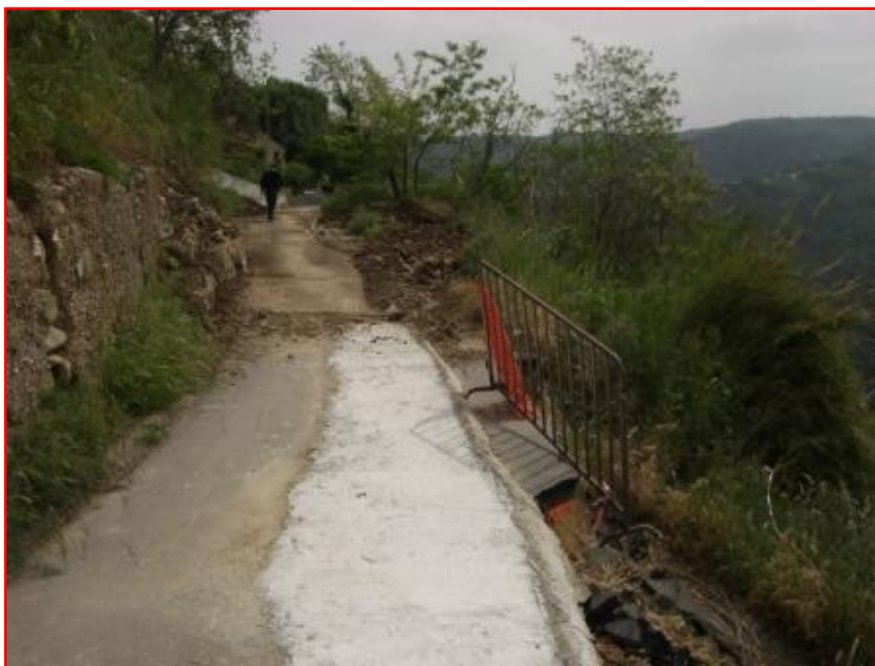
*Località **Terrano** – Strada comunale all'interno
del dissesto 014-5NA-023*

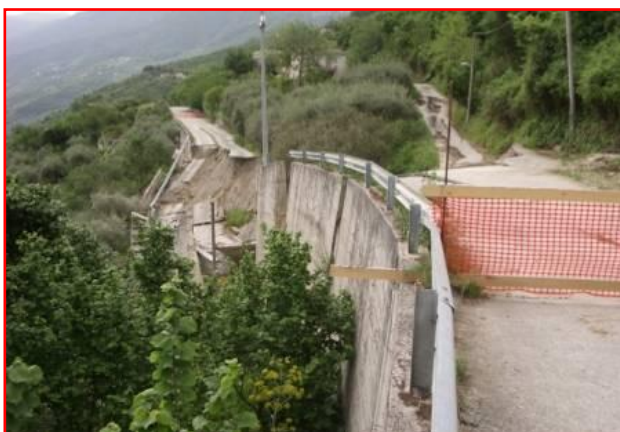
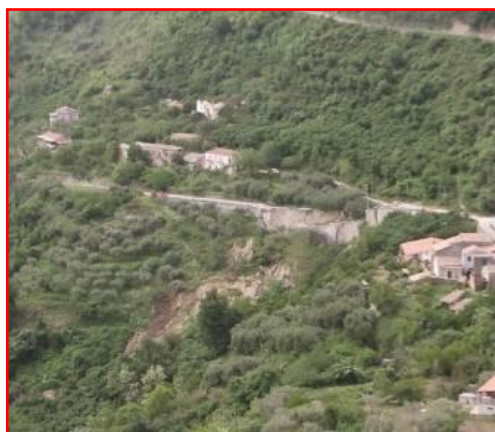
*Località **Badia** – Dissesto 014-5NA-073. Strada comunale Bazia-Rupila-Fiumara*

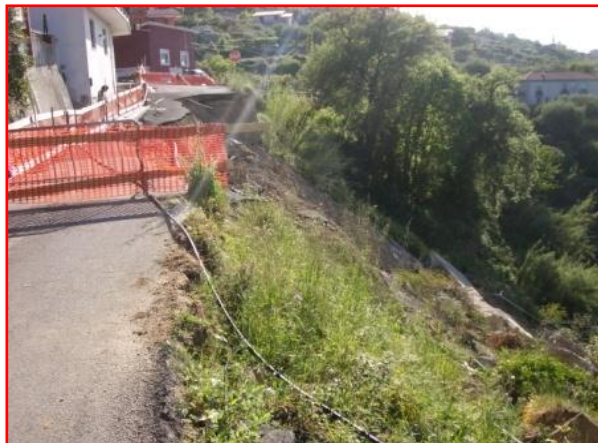
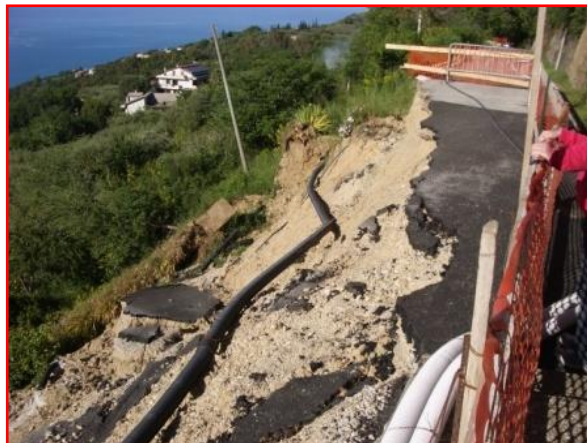
*Località **Maina** – Dissesto 015-5NA-041*

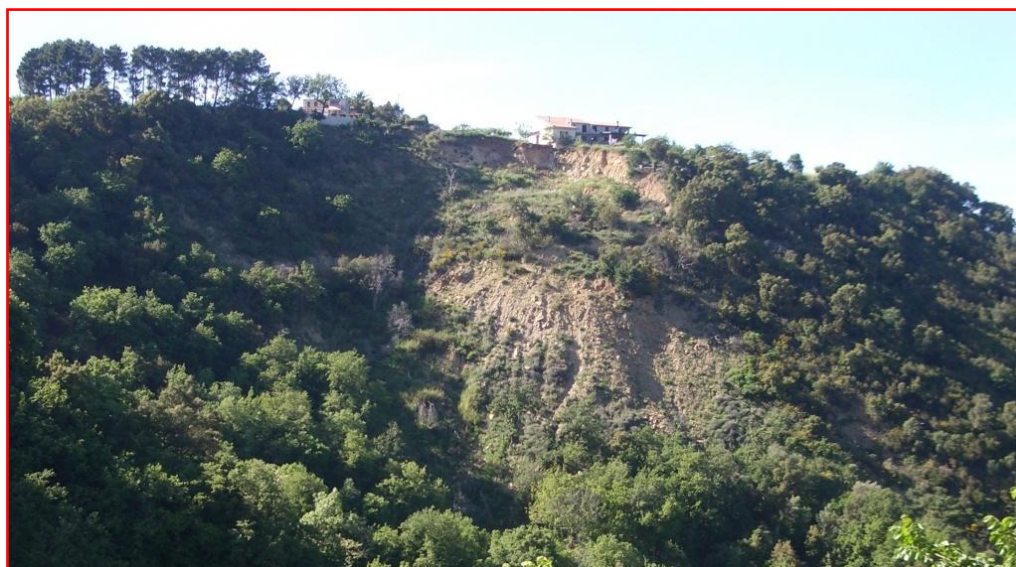
*Località **Tamburello** – Vista frontale del dissesto 015-5NA-042*

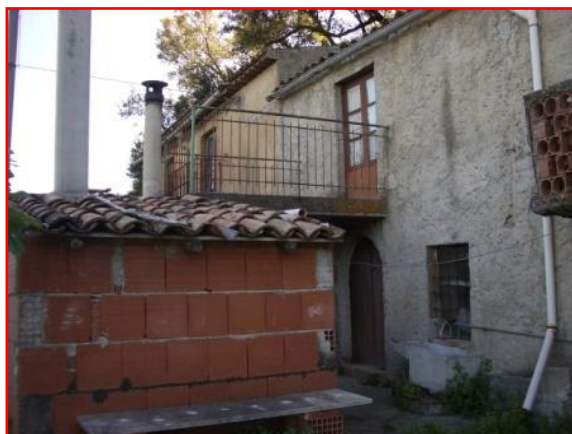
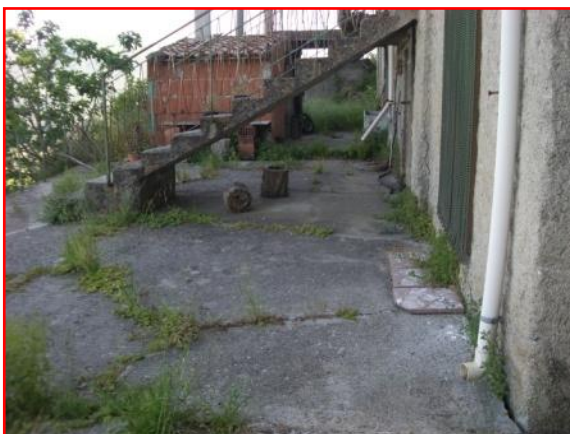
*Località **Monastria** – Elementi coinvolti all'interno del dissesto 016I-5NA-045*

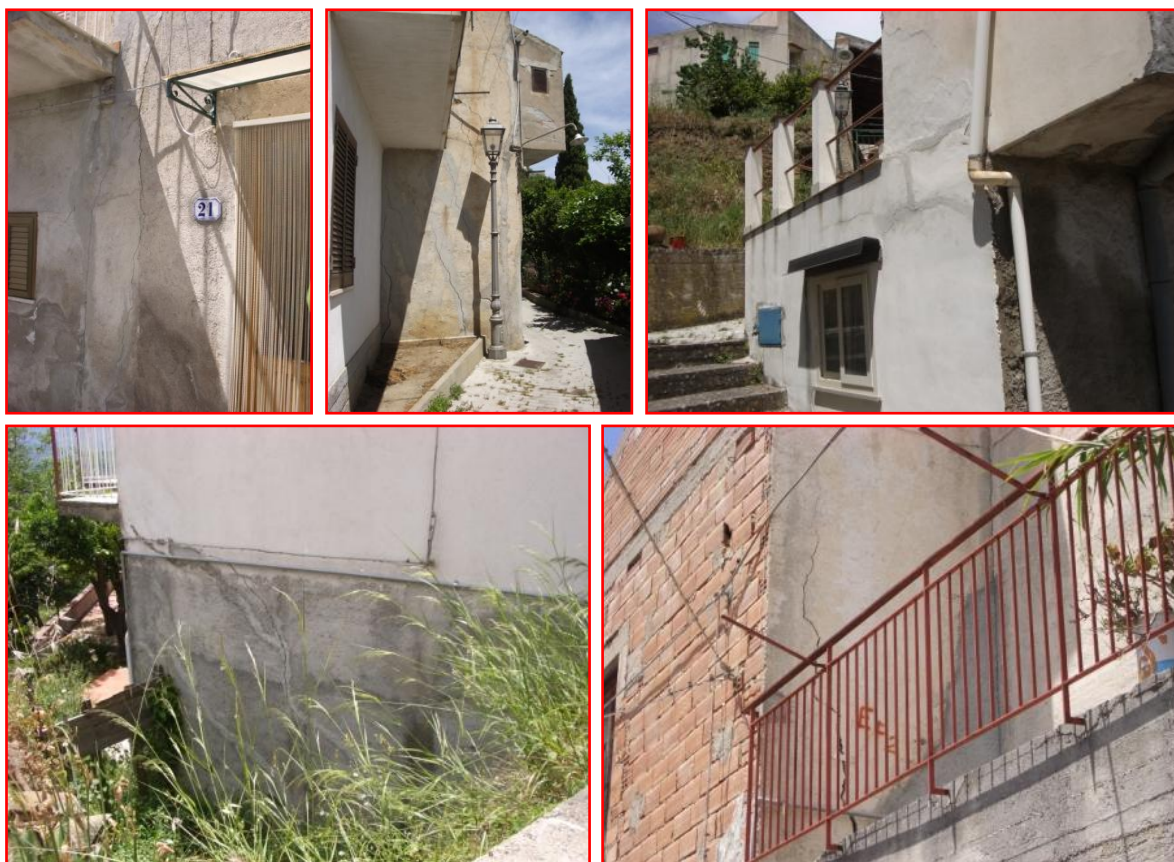
*Località **Malò Est** – Dissesto 016I-5NA-046 (evidenti dissesti nei fabbricati)*

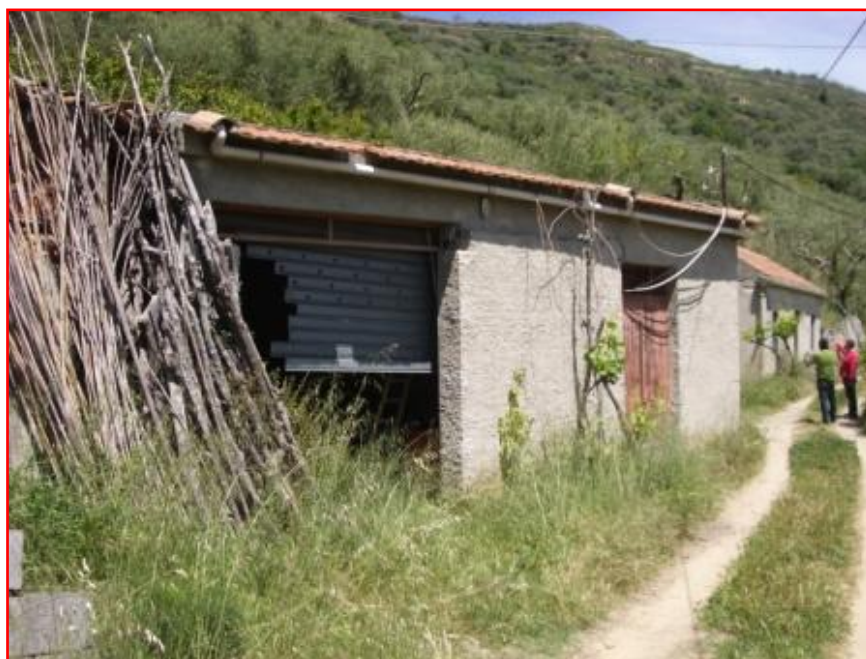
*Località **Rumbiale** – Dissesto 016I-5NA-048 (fabbricati coinvolti)*

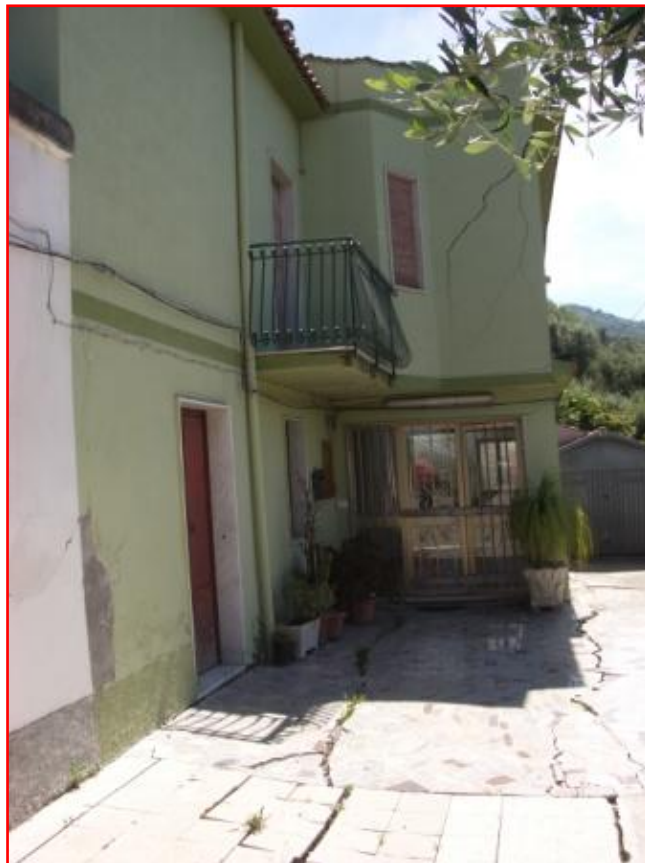
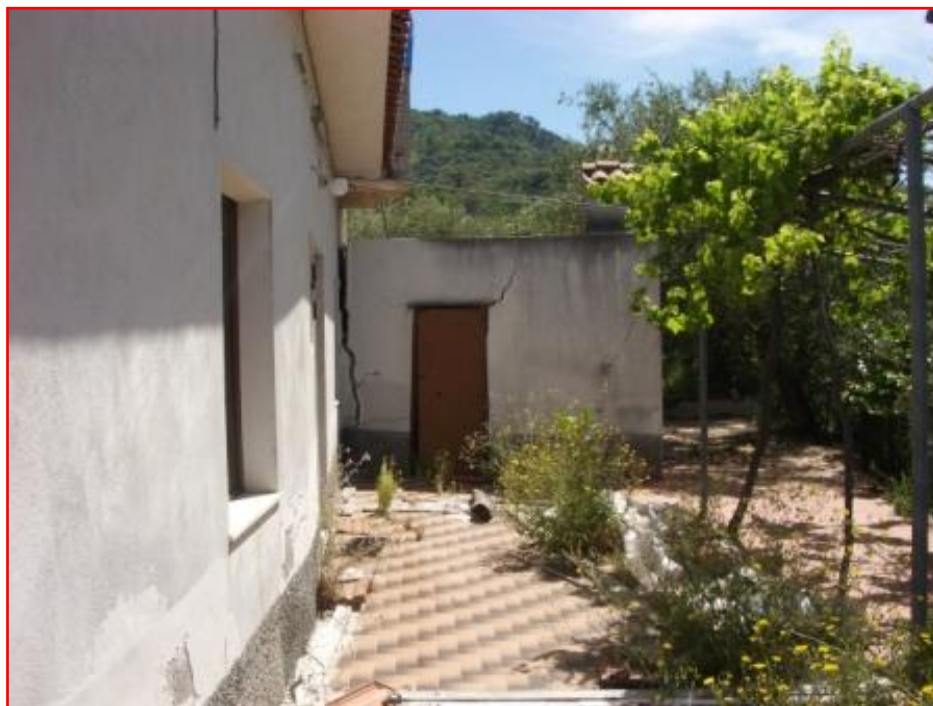
Località Due Fiumare – Dissesto 016I-5NA-049 (fabbricati in dissesto)
