Aggiornamento del Piano Stralcio di Bacino  
per l'Assetto Idrogeologico (P.A.I.)  
(Art. 67 del D.Lgs. 3 Aprile 2006, n. 152 e ss. mm. ii)  
(Art. 5, del Cap. 11 delle Norme di Attuazione della Relazione Generale del PAI)

Bacino Idrografico del Fiume Imera Settentrionale (030)

RELAZIONE

**COMUNE DI CALTAVUTURO**

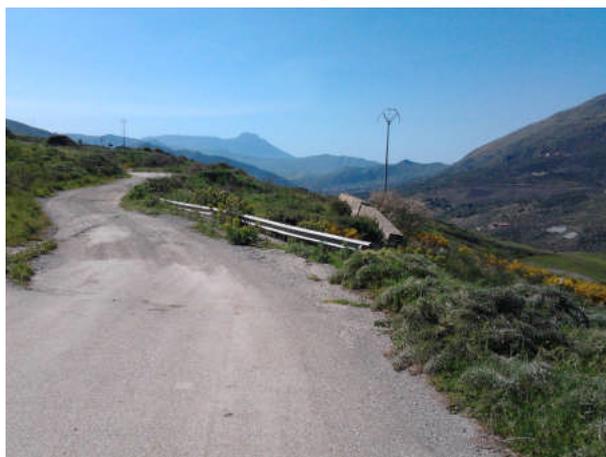
Nel PAI del Bacino del F. Imera Settentrionale (030) in vigore, a est della Masseria Olivazza e contigualmente all'autostrada PA-CT, è già censito un processo geomorfologico di deformazione superficiale lenta (T1) con codice 030-6CL-081 (sezione CTR 609160).

Il dissesto oggetto di segnalazione da parte del Comune di Caltavuturo non è altro che un ampliamento verso meridione dello stesso dissesto superficiale; in virtù di ciò si è proceduto a riperimetrare il dissesto già esistente, che nel suo evolversi ha coinvolto una strada comunale.

Fig. 1 – Strada comunale traslata e abbassata a causa del dissesto

Il processo di deformazione lenta (T1) presente a est della Masseria Olivazza, in funzione alla propria estensione ( $10^5 - 10^6$ ), determina una magnitudo M2 cui consegue uno stato di pericolosità medio (P2).

La presenza di un tratto di strada comunale (E2) determina l'innescò di uno stato di rischio medio (R2) in corrispondenza di tale elemento.

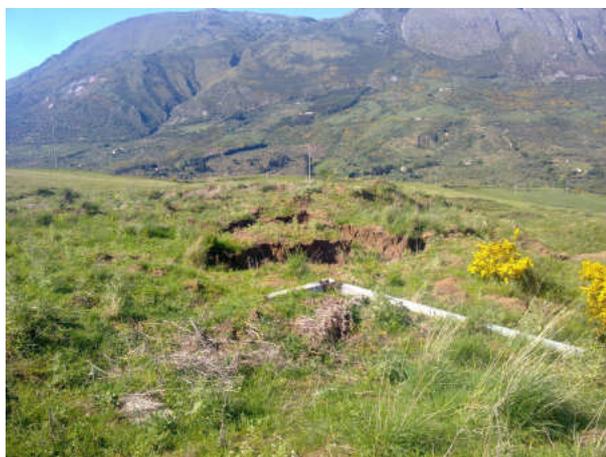
A est di Cozzo Ponzo (c-da Ginestra) e a qualche chilometro a sud-ovest dell'autostrada PA-CT, un dissesto già censito nel PAI in vigore come frana complessa (T2) inattiva con codice 030-6CL-088 (sezione CTR 609160), da quanto si è rilevato a seguito della segnalazione da parte dell'A.C., si è riattivato, ampliandosi verso la zona occidentale e coinvolgendo un tratto di strada comunale.

Fig. 2 – Particolare dell'area di coronamento della frana riattivatasi

Il dissesto già censito nel PAI in vigore come frana complessa (T2) inattiva con codice 030-6CL-088, che si è riattivato ampliandosi verso la zona occidentale, ha coinvolto un tratto di strada comunale (E2).

Lo stesso, in funzione della propria estensione ( $10^4 - 10^5$ ) causa la presenza di una magnitudo M3 cui consegue uno stato di pericolosità alto (P3), che pone l'elemento succitato (E2), a rischio elevato (R3).

La modifica del PAI pertanto è consistita nella riperimetrazione in ampliamento del dissesto sopra evidenziato e nella riclassificazione dello stesso come attivo.

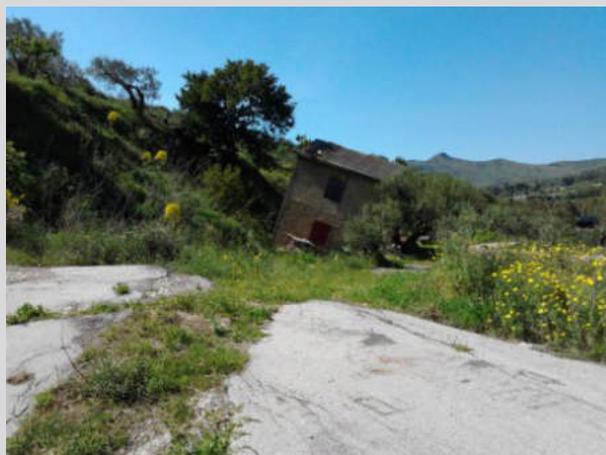
In corrispondenza di Ponte Scillato a poche centinaia di metri dall'autostrada PA-CT è già censito nel PAI dell' "Imera Settentrionale" (030) in vigore un dissesto di colamento lento (T1) quiescente di codice 030-6CL-038 (sezione CTR 609160).

Il dissesto segnalato dall'A.C. pertanto è l'espressione della riattivazione della succitata frana, che nel suo processo evolutivo si è ampliato verso nord e verso est.

Fig. 3 – Particolare degli effetti della frana su un edificio e la strada

Il dissesto di colamento lento (T1), ampliatosi e riattivatosi in corrispondenza di Ponte Scillato, in funzione alla propria estensione ( $10^4 - 10^5$ ) determina una magnitudo M2 cui consegue uno stato di pericolosità medio (P2).

La presenza di un tratto di un tratto di strada statale (E3) determina la presenza di uno stato di rischio elevato (R3) in corrispondenza di tale elemento.

In virtù di quanto sopra si è pertanto provveduto a riperimetrare il dissesto già censito e a riclassificarlo come attivo.

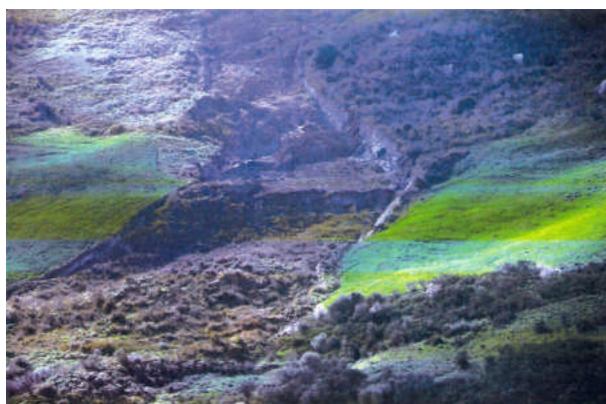
Nella c/da Olivazza, poco a sud dell'autostrada PA-CT è già censito nel PAI in vigore un dissesto di tipo complesso (T2) di codice 030-6CL-046 (sezione CTR 609160), che all'epoca del rilievo versava in stato di quiescenza.

Dai sopralluoghi effettuati è emerso che lo stesso dissesto si è riattivato, pur rimanendo inalterato in termini di estensione areale e di tipologia (sono infatti evidenti le componenti di scorrimento a monte e colamento a valle).

Fig. 4 – Dettaglio delle porzioni di scorrimento e colamento della frana

Il dissesto complesso (T2) riattivatosi in c/da Olivazza, già presente nel PAI in vigore, pur rimanendo inalterato in termini areali e di tipologia (attivo), in funzione alla propria nuova estensione ( $10^5 - 10^6$ ) determina la presenza di una magnitudo M3 cui consegue uno stato di pericolosità alto (P3). Non è stato rilevato alcun elemento a rischio presente all'interno dell'area di pericolosità.

In virtù di ciò la modifica del PAI per quanto attiene al dissesto in oggetto si è concretizzata nel riclassificare lo stesso come attivo.

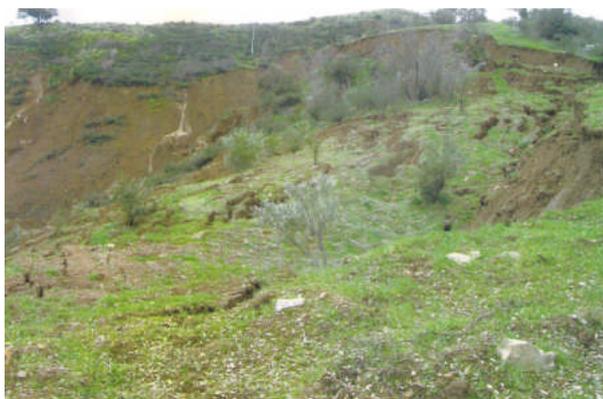
Il dissesto franoso di vaste proporzioni segnalato e rilevato in c/da Suvari – Arancitello, come si evince anche dal rapporto geologico allegato alla segnalazione dall’A.C., si sviluppa nella direzione dell’alveo dell’ Imera, ha una lunghezza di circa 2 Km. e larghezza di circa 250 m., e con il suo movimento ha coinvolto degli edifici privati, diversi tratti di strada comunale e un tratto di acquedotto.

Il dissesto è di natura complessa (T2), in considerazione della evidente presenza di componenti di scorrimento – crollo di detrito a monte e colamento lento più a valle.

Fig. 5 – Particolare dell’area di monte della frana di c-da Arancitello

Il dissesto attivo, censito con il codice 030-6CL-206, in funzione alla propria estensione ( $10^5 - 10^6$ ) determina la presenza di una magnitudo M3 cui consegue uno stato di pericolosità alto (P3).

Tale stato di pericolosità produce uno stato di rischio medio (R2) in corrispondenza degli edifici isolati (E1) e uno stato di rischio elevato (R3) in corrispondenza dei tratti di strada comunali attraversati ed uno stato di rischio molto elevato (R4) in corrispondenza di un tratto di elettrodotto comunale.

Trattandosi pertanto di un nuovo dissesto ricadente nella sezione della CTR n. 609160, lo stesso verrà censito con il codice 030-6CL-206.

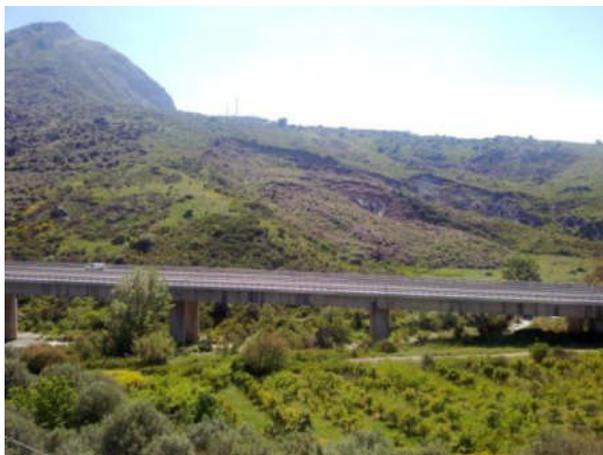
Il dissesto rilevato in c/da Favara invece, come si evince anche dal rapporto geologico allegato alla segnalazione dall’A.C., si è attivato a sud-est di un’area di natura argillosa in cui sono già presenti e censite nel PAI diverse aree con forme calanchive.

Tale frana è di natura complessa (T2), in virtù della presenza di componenti di scorrimento – abbassamento e colamento lento più a valle.

Fig. 6 – Particolare delle parti di scorrimento e colamento della frana

Il dissesto complesso (T2) attivo censito con il codice 030-6CL-207 in c/da Favara invece, in funzione alla propria nuova estensione ( $10^5 - 10^6$ ) determina la presenza di una magnitudo M3 cui consegue uno stato di pericolosità alto (P3). Non è stato rilevato alcun elemento a rischio presente all'interno dell'area di pericolosità.

Trattandosi di un nuovo dissesto ricadente nella sezione della CTR n. 609150, lo stesso verrà censito con il codice 030-6CL-207.

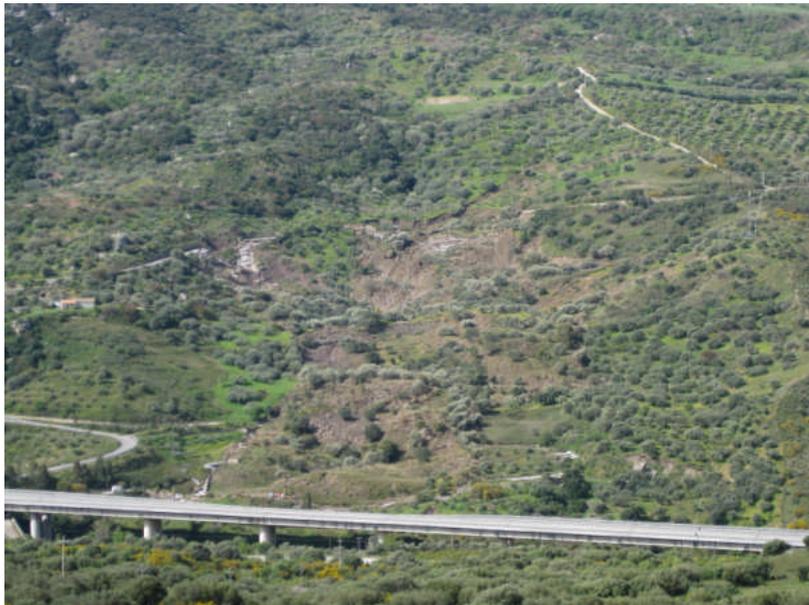
Durante il sopralluogo del 23/04/2015 invece, si è potuto osservare che il dissesto di colamento lento attivo già censito nel PAI in corso di decretazione con il codice 030-6CL-038 si è ulteriormente evoluto in ampliamento in considerazione che l'area "collettore" della frana (che in linea di massima coincide con quella mappata nel PAI del I° aggiornamento in corso di decretazione) è stata alimentata da altre "lingue" di colate-scorrimenti provenienti da monte, che hanno determinato la disintegrazione della strada provinciale SP 24 in diversi punti; tale condizione ha determinato l'avanzamento verso valle di un maggiore volume di materiale fino a coinvolgere tre piloni del viadotto e l'alveo stesso del Fiume Imera.

Foto 1 – Panoramica della frana complessa vista dalla strada provinciale Scillato-Polizzi Gen.sa

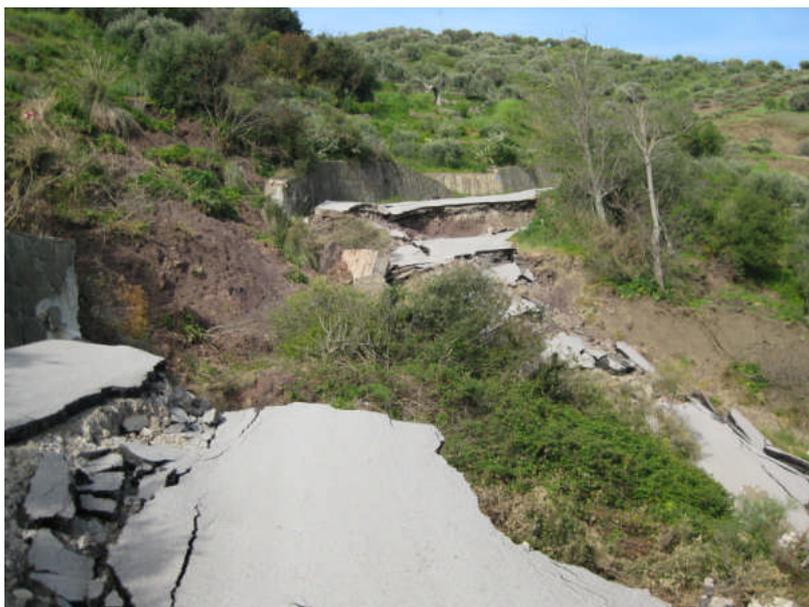
Foto 2 – Particolare del collasso del tratto della SP. n. 24 nell'area del coronamento di frana

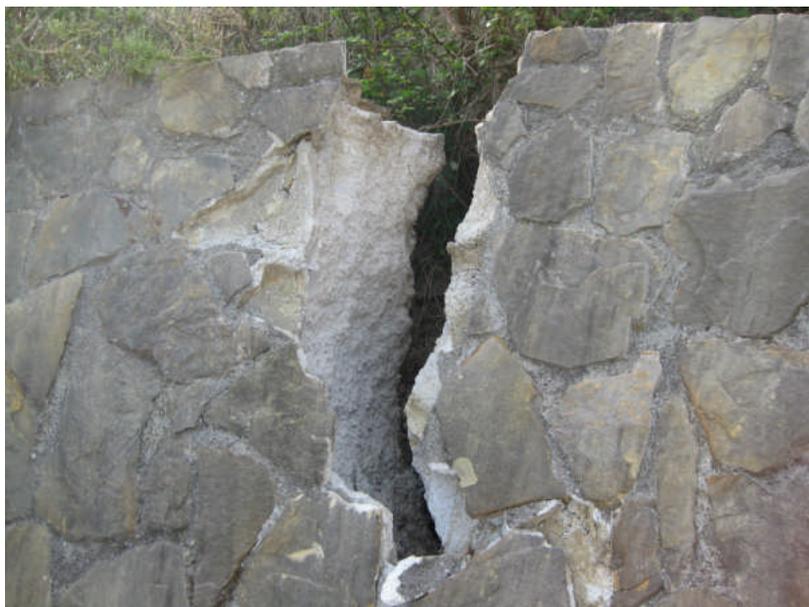
Foto 3 – Particolare del muro di sostegno di sottoscarpa della S.P. n. 24 lesionato e collassato

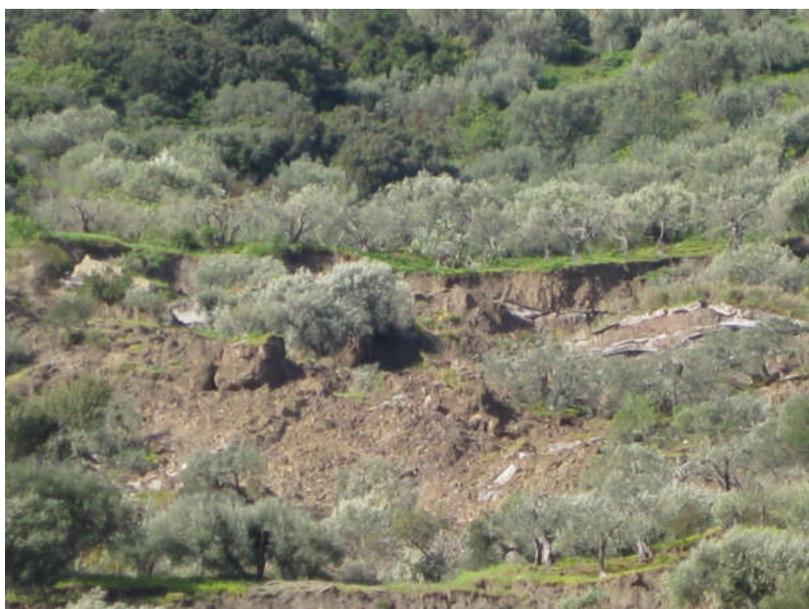
Il dissesto rilevato, di conseguenza è essenzialmente identificabile come colata lenta di materiale limoso-sabbioso detritico in corrispondenza dell'area centro-meridionale della frana, mentre nelle zone di alimentazione sono riscontrabili componenti miste, di colamento (nell'area di convergenza con il corpo principale di frana) e di scorrimento-smottamento (nell'area di monte delle stesse e/o in corrispondenza della viabilità provinciale).

Foto 4 – Particolare di una delle "lingue" di alimentazione del corpo principale della frana

In considerazione di quanto sopra rilevato, anche se la maggior parte del corpo di frana è ascrivibile alla tipologia di colamento di materiale terrigeno (argilloso-sabbioso-detritico), il dissesto si censirà come frana complessa.

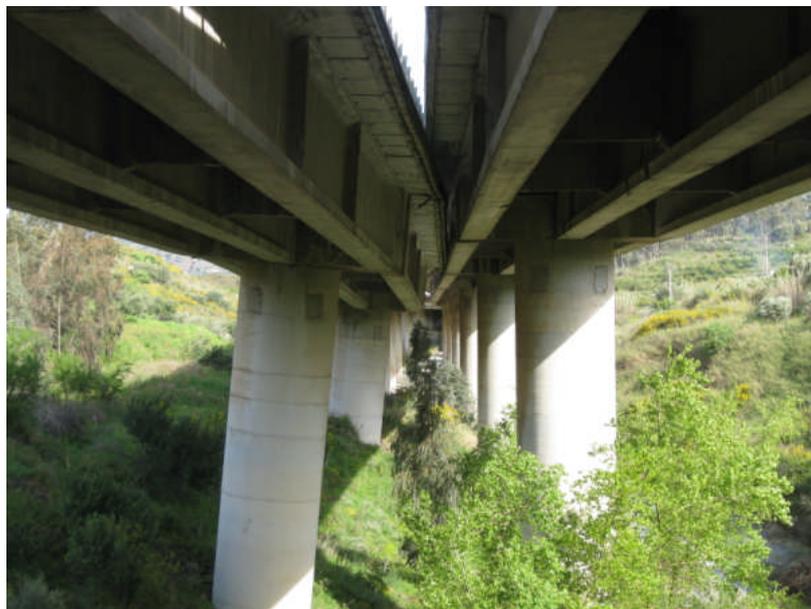
Foto 5 – Particolare della carreggiata del viadotto Himerà "appoggiata" e dei piloni inclinati

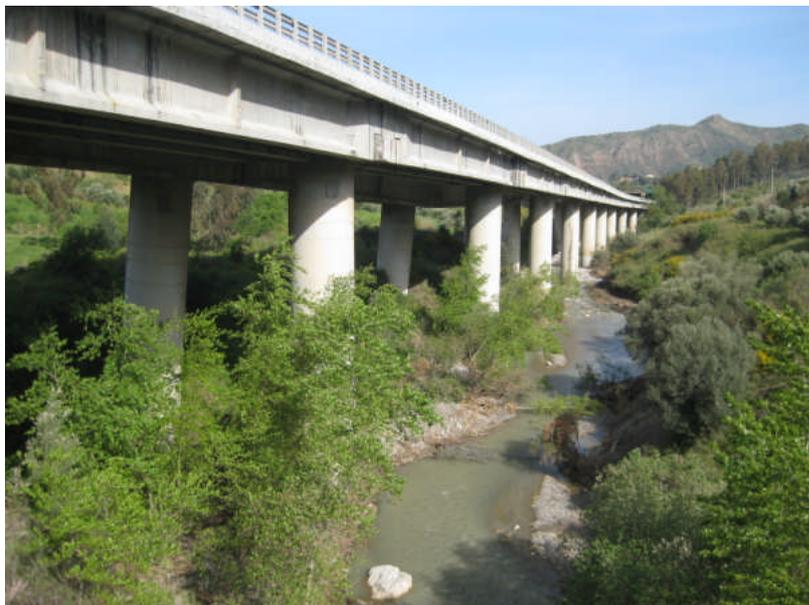
Foto 6 – Particolare del piede di frana e dell'alveo del Fiume Imera Settentrionale e dei piloni

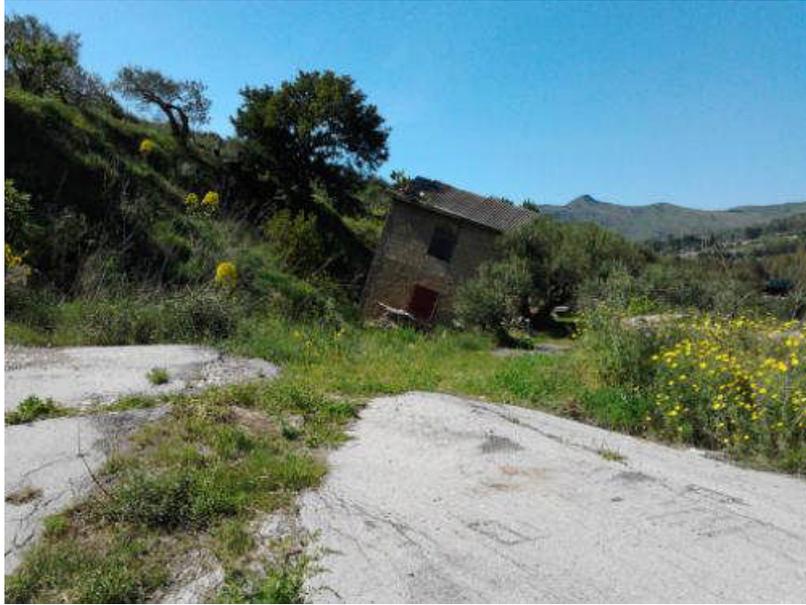
In sede di approvazione della previsione integrativa di aggiornamento nella conferenza programmatica del 21/05/2015, il Comune di Caltavuturo ha evidenziato che nello studio geologico a supporto del PRG del 2005 redatto dal Geol. Senes, il dissesto in argomento mappato come colamento lento quiescente in realtà era più esteso e comprendeva l'area contigua all'autostrada, e tutto il tratto della SP 24 compresa tra i due tornanti; il dissesto di colamento inattivo di codice 030-6CL-208 è stato pertanto ripерimetrato; l'estensione dello stesso, in funzione di tale nuova perimetrazione, è compresa tra  $10^4 - 10^5$  mq.

Il dissesto inattivo di che trattasi ricade in entrambe le sezioni delle CTR n. 609150 e 609160.

Foto 7 – Particolare di un tratto del tornante della S.P. n. 24 e di una casa coinvolte dalla frana  
Inattiva da diversi anni

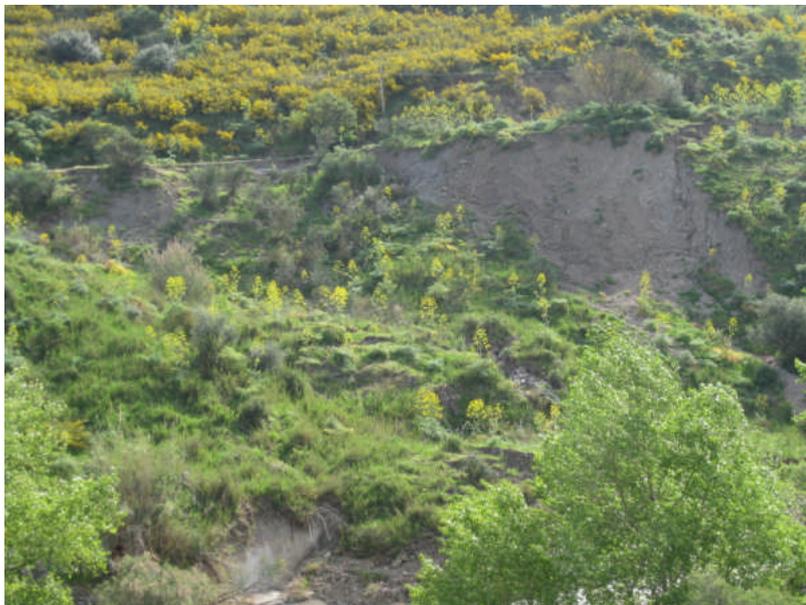
Sul versante opposto a quello della frana che ha coinvolto il viadotto Himera, in sede di sopralluogo si è rilevata la presenza di un nuovo dissesto di scorrimento (T2) attivo, (area compresa tra  $10^4$  e  $10^5$  mq.), che si estende dalla strada provinciale SP 24 all'alveo dell'Imera Settentrionale stesso e che sarà censito nell'aggiornamento in corso.

Foto 8 – Particolare dell'area di coronamento della frana di scorrimento attivo a est del viadotto

Trattandosi pertanto di un nuovo dissesto ricadente nella sezione della CTR n. 609160, lo stesso verrà censito con il codice 030-6CL-210.

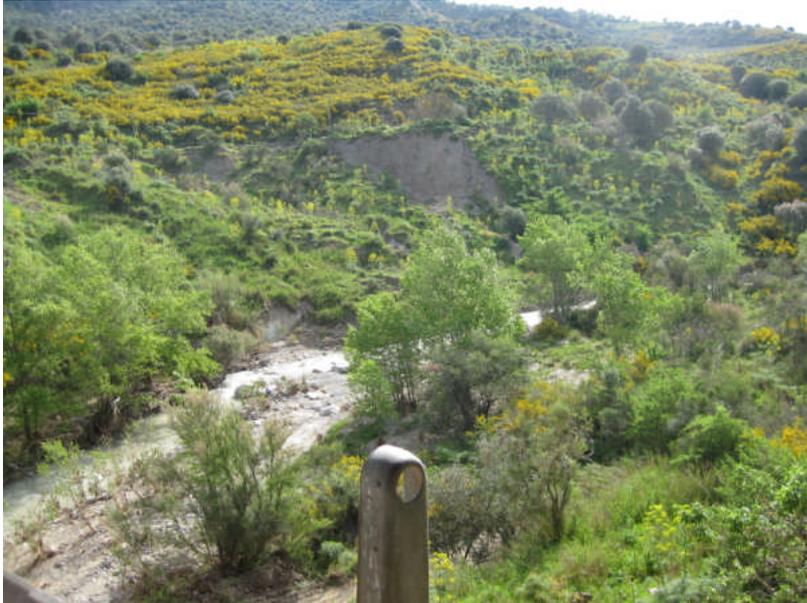
Foto 9 – Particolare del piede della frana di scorrimento trasportato ederoso dal Fiume Imera

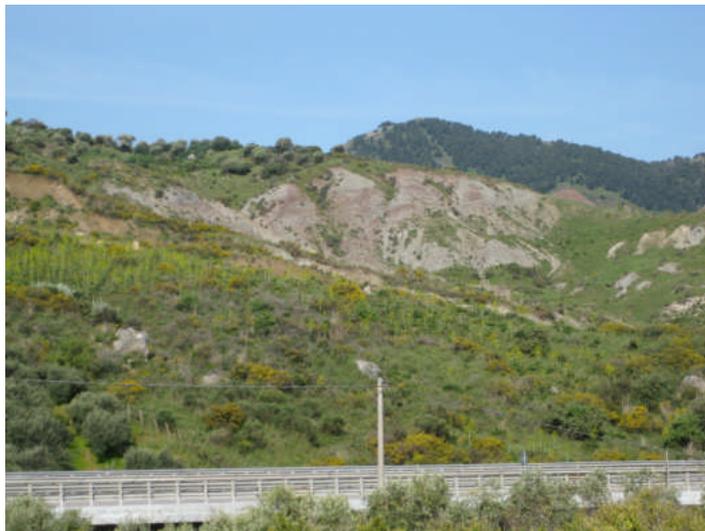
Nel corso del sopralluogo si è potuto appurare che l'area presente a nord-ovest della frana che ha coinvolto il viadotto Himera, localizzata sullo stesso versante e compresa tra la frana e le morfosculture calanchive, è interessata da processi di franosità diffusa (T1) che investono tutto il versante (area compresa tra  $10^4$  e  $10^5$  mq.) fino al dissesto di colamento inattivo (030-6CL-204) presente nel PAI in vigore.

Foto 10 – Particolare dell'area di "Casa Prestanfuso" interessata franosità diffusa

Il nuovo dissesto di franosità diffusa, che ricade nella sezione della CTR 609150, sarà censito con il codice 030-6CL-209.

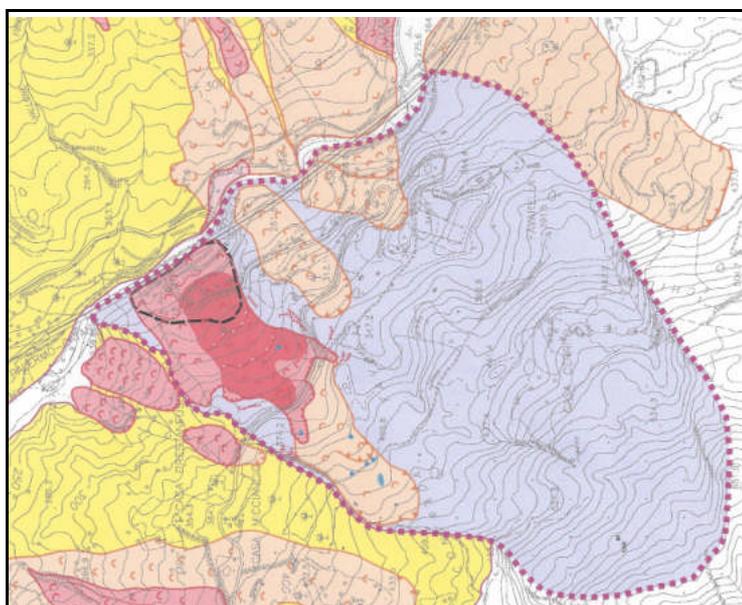
In tale studio è presente un'area mappata con il colore "grigio", bordato "viola" (vedi immagine a seguire), come "*versante con forme riferibili a eventi differenziati nel tempo e con cinematismi diversi, presumibilmente controllati dall'azione di un processo gravitativo profondo*".

Immagine 11 – Mappatura dell'area controllata presumibilmente da DGPV (tratta dal Rapporto del Dipartimento della Protezione Civile Regionale)

Non sussistendo elementi oggettivi di valutazione per definire tale area ed attribuirle quindi la giusta tipologia di dissesto ed estensione, si è convenuto di mapparla come "Sito di Attenzione" con il codice SA-030-6CL-001.
