Aggiornamento del Piano Stralcio di Bacino
per l'Assetto Idrogeologico (P.A.I.)
(Art. 67 del D.Lgs. 3 Aprile 2006, n. 152 e ss. mm. ii.)

GEOMORFOLOGIA

COMUNE DI REALMONTE

PREVISIONE DI AGGIORNAMENTO

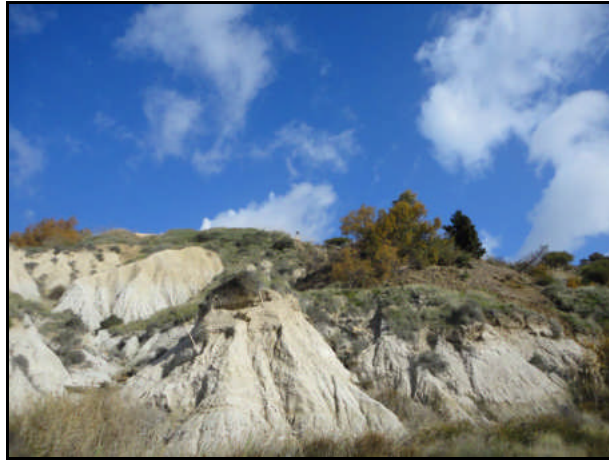
Nel PAI in vigore, in corrispondenza di un versante prevalentemente marnoso, con intercalazioni calcaree alternati ad argille marnose, a monte delle quali si rileva la presenza di un terrazzo marino, è presente un fenomeno di erosione attiva causato con molta probabilità da infiltrazione di acque meteoriche che determinano circolazione idrica superficiale, identificato con il codice 066-1RL-013, ricadente nella sezione della CTR n. 636100.

Foto 1 – Veduta del piede di frana nella sommità del versante

Dal sopralluogo è emerso che l'area interessata da tali processi di erosione accelerata (T1) è più ampia rispetto a quella attualmente mappata nel PAI in vigore; in virtù di quanto sopra considerato, la ripermetrazione della superficie determina l'inquadramento del dissesto nella fascia di superficie compresa tra 10.000 e 100.000 mq. con una magnitudo M2.

Il dissesto di erosione accelerata di codice 066-1RL-013, essendo caratterizzato da una magnitudo M2, comporta la presenza una condizione di pericolosità media (P2) da cui scaturisce un livello di rischio medio (R2) in corrispondenza di un edificio isolato e di un tratto di viabilità comunale.

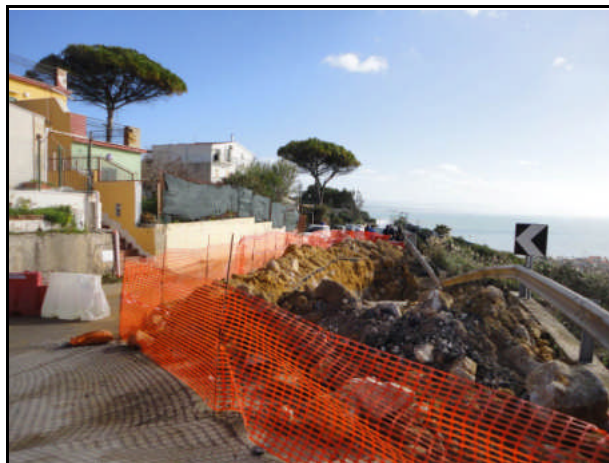
All'interno della vasta area interessata da processi di erosione accelerata di codice 066-1RL-013, in corrispondenza dell'area di monte e in contiguità verso valle della strada provinciale n. 68 si sono individuati dei movimenti franosi che in corrispondenza del ciglio di quest'ultima strada hanno creato una nicchia tipica da fenomeni di scorrimento, mentre nella porzione di valle si è verificata la propagazione del corpo di frana che, con una dinamica di colamento, si è spinta sino alle pendici prossime al litorale, accavallandosi ad un altro corpo di frana complessa rilevabile dalla spiaggia.

Foto 2 – Veduta della nicchia di frana

Si osserva, a valle di un settore di strada consolidato mediante un'opera di contenimento su pali, una frana che ha raggiunto la porzione più interna del litorale, con un corpo di accumulo al cui interno si riconoscono resti delle originarie strutture di contenimento della viabilità esistente.

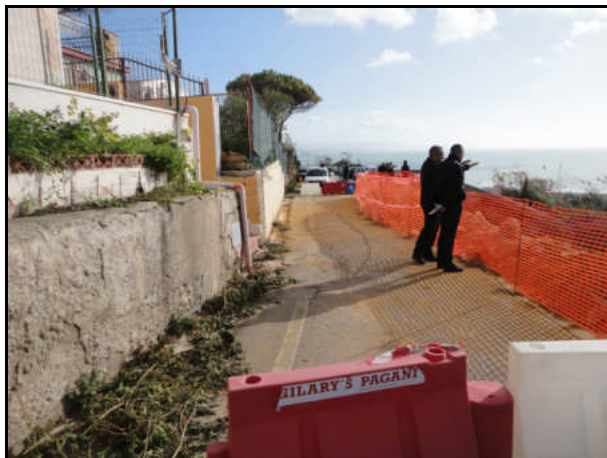
Foto 3 – Veduta porzione integra a monte della nicchia di frana

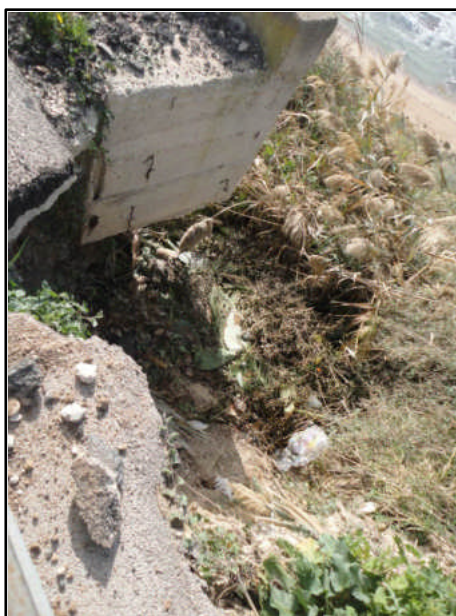
Per quanto sopra, sono stati identificati n. 4 dissesti classificabili come dissesti complessi attivi (T2) con estensione inferiore a 10000 mq, tutti ricadenti nella sezione della CTR n. 636100, identificati con i seguenti codici:

Foto 4 – Fenomeni di scalzamento nei muri (SP 68)

- 066-1RL-044 – 066-1RL-046 – 066-1RL-047 - Non sono presenti elementi a rischio;
- 066-1RL-045 – La porzione di sede stradale della SP n. 68 esistente (E2) determina la presenza di una situazione di rischio medio (R2).

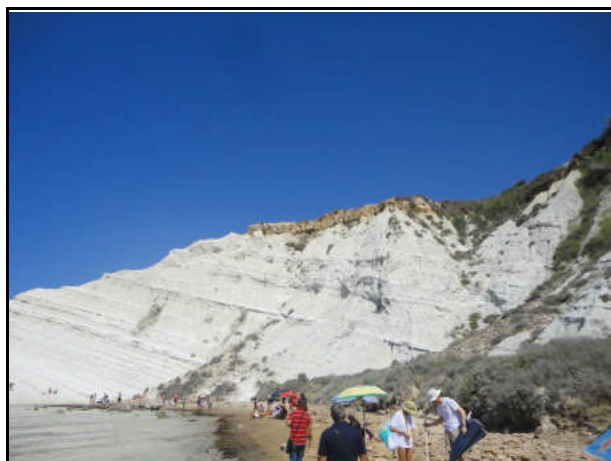
Il settore meridionale di Punta Majata è caratterizzato da una forte consistenza lapidea e presenta chiaramente a monte il bordo cementato del terrazzo marino.

Foto 5 – Veduta del promontorio di Punta Majata

Questo settore, poggiante su substrato calcareo-marnoso fortemente fratturato, appare chiaramente esposto a fenomeni di crollo anche con blocchi di volume maggiore di 1 mc, che pertanto danno luogo a una situazione di massima magnitudo (M4).

Il dissesto di crollo di codice 066-1RL-051, essendo caratterizzato da una magnitudo M4 (in considerazione della possibilità di crollo di massi dal volume maggiore di 1 mc.), comporta la presenza una condizione di pericolosità molto elevata (P4); all'interno dell'area di pericolosità non sono presenti elementi a rischio.

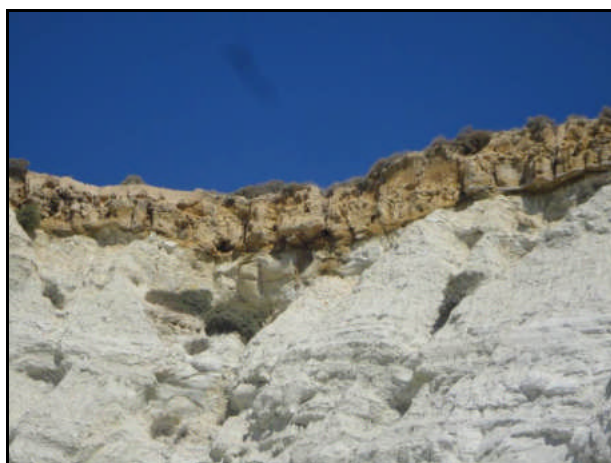
Foto 6 – Dettaglio della fratturazione delle calcareniti esposte ai crolli

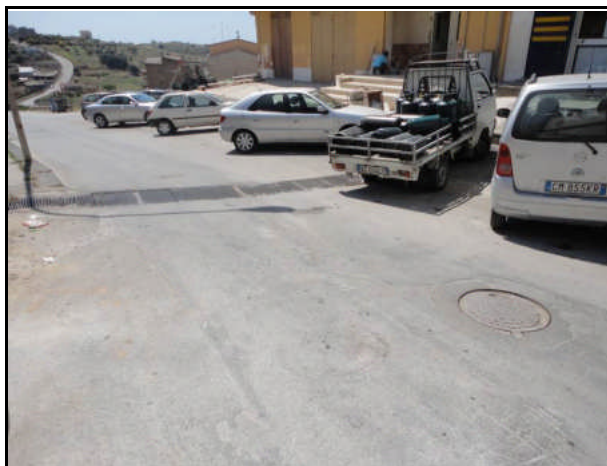
Lungo la Via Parpaglione si osserva un abbassamento localizzato della sede stradale della via urbana, adiacente alla quale insistono i fabbricati del centro abitato.

I diversi sopralluoghi effettuati confermano la presenza di una evoluzione in corso che può degenerare in uno sprofondamento localizzato.

Da quanto si è appreso in sede di sopralluogo, la Via Largo Parpaglione è stata realizzata nel passato a copertura di una linea di impluvio naturale che adduceva i deflussi superficiali al Vallone Parpaglione, pertanto l'abbassamento della sede stradale potrebbe essere messa in relazione a deflussi idrici sub-superficiali.

Tale dissesto ha una estensione di 600 mq circa, con una estensione conseguente pari a 1342 mq circa; e ad esso è associata una magnitudo M3.

Foto 7 – Vista dello stato di dissesto della sede di Largo Parpaglione

Il dissesto presente nel centro abitato a Largo Parpaglione, ha un' estensione di 608 mq circa e ad esso è stata associata una conseguente magnitudo M3. La pericolosità che scaturisce dallo sprofondamento è elevata (P3), e in relazione alla presenza di viabilità di fuga comunale (E3) genera un equivalente rischio elevato (R3).

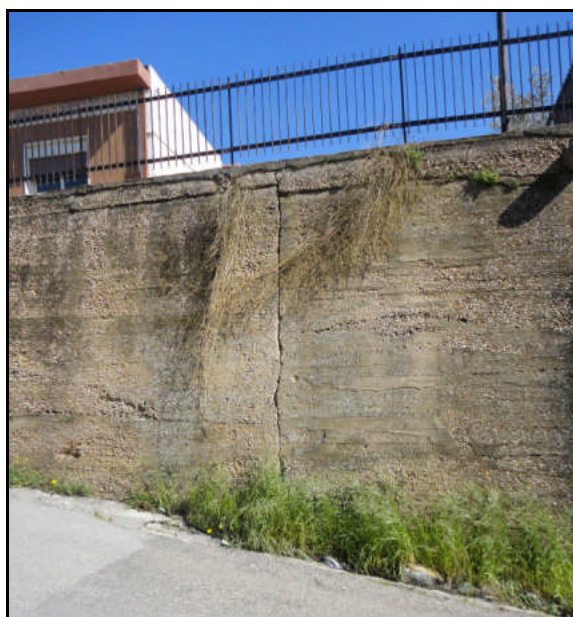
La copertura antropica del pendio non permette di riconoscere evidenze morfologiche dello stato di dissesto, indicato invece da sistemi fessurativi distribuiti in misura e incidenza irregolare sulla viabilità e in diversi fabbricati; la tipologia di dissesto censita, combinata con una estensione inferiore a 10.000 mq.

Foto 8 – Lesione del muro di sostegno cortile della Guardia Medica

Dal sopralluogo si è potuto riscontrare un coinvolgimento areale più ampio delle condizioni di dissesto, esteso ad altri edifici, strade ed opere di contenimento.

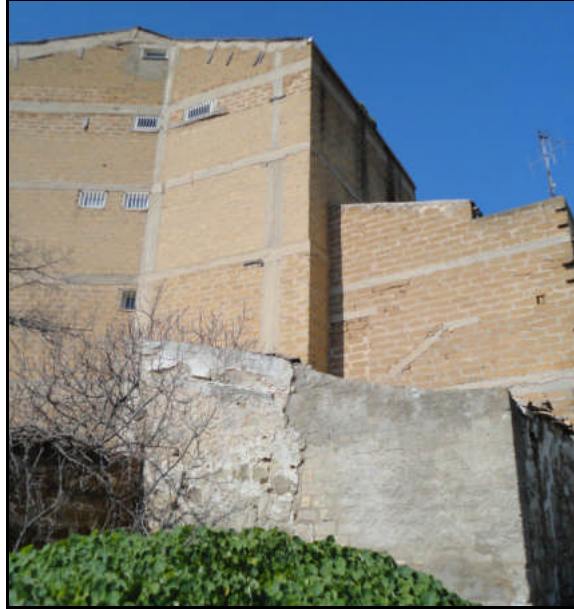
Tali circostanze sono state osservate in modo marcato in corrispondenza di un stabile di 4 elevazioni fuori terra, lungo la via Mar Adriatico, in cui è stato rilevato un significativo quadro fessurativo, che interessa comunque anche l'edificio adibito a guardia medica e le strutture di contenimento a servizio di quest'ultimo.

Per tale ragione, considerato l'ampliamento dell'area di dissesto e le conseguenze sulle strutture antropiche, tenuto conto anche degli aspetti relativi ai potenziali spessori coinvolti, in assenza di informazioni specifiche di natura geologica e geotecnica, ma in presenza di elementi riconducibili ad una condizione di dissesto in atto, si è previsto l'aggiornamento del dissesto 066-1RL-001 estendendone la superficie e riclassificandolo come movimento di tipo complesso (T2).

Foto 9 - Veduta da valle dell'edificio lesionato

Il dissesto complesso presente in via Mare Adriatico, in relazione alla propria estensione compresa fra 10.000 e 100.000 mq, genera una magnitudo M3, che combinata con lo stato di attività, genera uno stato di pericolosità elevata (P3) e un conseguente rischio medio per la viabilità (E2) e molto elevato (R4) per la porzione di centro abitato coinvolto (E4).

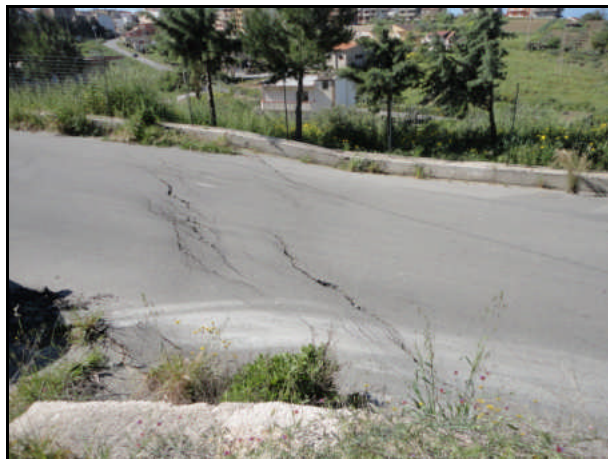
In occasione del sopralluogo si è potuta osservare l'attivazione di un fenomeno di scorrimento che interessa la porzione marginale SW del cimitero e parte della sede viaria a valle, derivante da una evoluzione dello stato di dissesto pre-esistente, che nel corso dei mesi si è ulteriormente aggravato.

Foto 10 - Veduta della sede viaria interessata da lesioni trasversali

La frana di scorrimento di codice 066-1RL-049 attivatasi all'interno dell'area interessata da processi di deformazione superficiale, caratterizzata da estensione inferiore a 10.000 m., determina uno stato di magnitudo M2. Tali circostanze

comportano una pericolosità media (P2) ed un rischio alto (R2) per la sede viaria (E2), e per la presenza del Cimitero (E1).

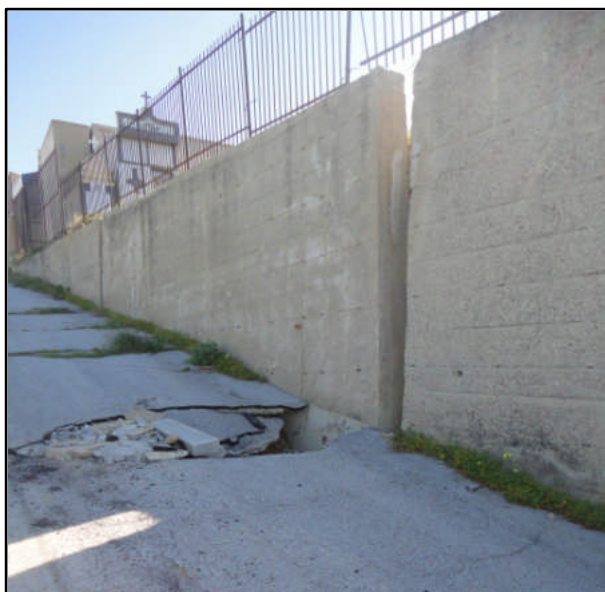
Per tale ragione si ritiene opportuno prevedere l'aggiornamento del vigente PAI identificando all'interno dell'area esposta a franosità superficiale, la frana di scorrimento (T2) attiva 066-1RL-049, caratterizzata da estensione inferiore a 10.000 mq.

Foto 11 - Veduta della sede viaria e del muro di sostegno lesionati

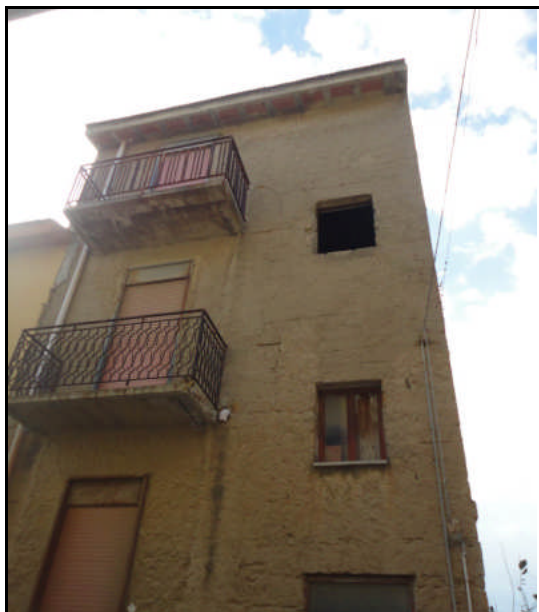
Nella porzione di versante esaminata, la copertura antropica del pendio non permette di riconoscere evidenze morfologiche dello stato di dissesto indicato invece da sistemi fessurativi distribuiti in misura irregolare sulla viabilità e alcuni fabbricati.

In assenza di informazioni specifiche di natura geologica e geotecnica, ma in presenza di elementi riconducibili ad una condizione di dissesto in atto, si aggiorna del vigente PAI introducendo il dissesto 066-1RL-048 classificandolo come movimento di tipo complesso, di tipologia T2, con estensione inferiore a 10.000 mq. che genera una magnitudo M2.

Foto 12 - Veduta dell'edificio fessurato lungo la via Palermo

Il dissesto 066-IRL-048 classificato come movimento di tipo complesso, di tipologia T2, con estensione inferiore a 10.000 mq., genera una magnitudo M2; combinando la magnitudo con lo stato di attività ne deriva uno stato di pericolosità media (P2) ed un conseguente rischio molto elevato (R4) per la porzione di centro abitato coinvolto (E4).

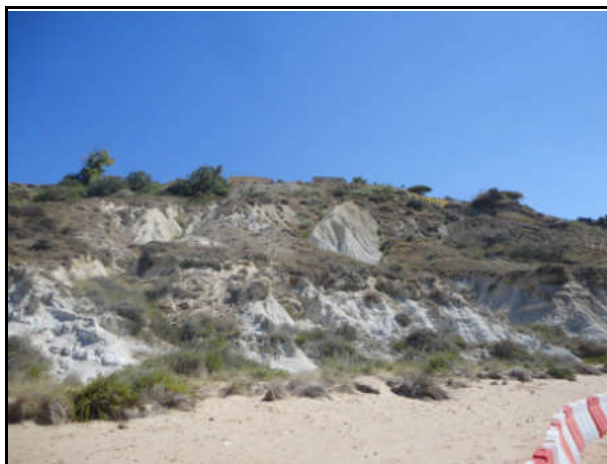
In sede di sopralluogo si è osservato che il versante in questione ha una connotazione litologica variabile procedendo da Est verso Ovest, in direzione di Punta Majata. Il settore orientale, infatti, maggiormente esteso, è caratterizzato da affioramenti di argille e argille marnose che, nella porzione sommitale sono sovrastate da uno spessore poco rilevante di depositi sabbioso-arenitici del terrazzo marino, il cui orlo appare mascherato e non visibile in affioramento. Alla base si riconoscono affioramenti di calcari marnosi bianchi, stratificati (Trubi) che si rivengono anche emergenti dai depositi di spiaggia e dal fondale marino.

Foto 13 – Veduta panoramica del settore orientale del versante

Gli affioramenti argillo-marnosi sono prevalentemente interessati da processi erosivi che, a tratti, sono evoluti in fenomeni di calanchizzazione. Localmente, si individuano fenomeni di scorrimento poco profondi come quello che ha coinvolto la sede stradale SP68 nel corso dell'inverno u.s.

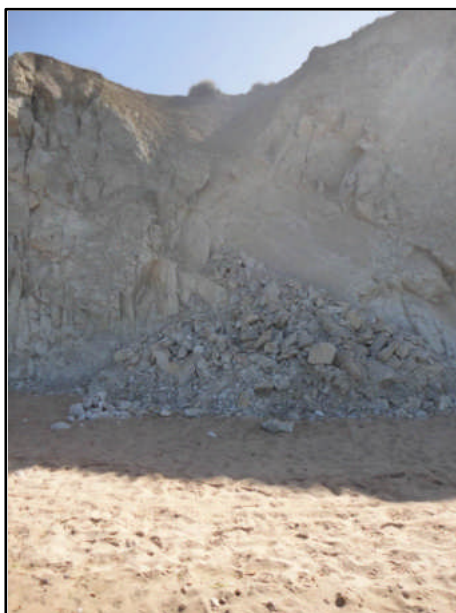
I crolli, attivi, identificati con il codice 066-1RL-052, interessano porzioni di roccia inferiori a 1 mc e, pertanto, determinano la presenza di una magnitudo M3.

Foto 14 – Accumuli di crolli ai piedi della scarpata

I crolli, attivi, identificati con il codice 066-IRL-052, interessano porzioni di roccia inferiori a 1 mc e, pertanto, la pericolosità associata è di tipo elevato (P3).

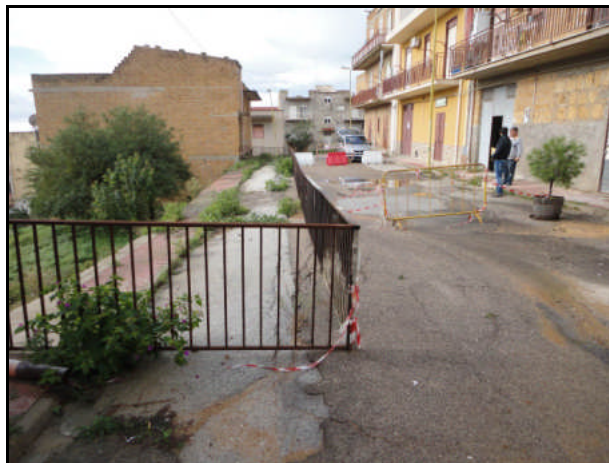
Durante il sopralluogo è stato possibile osservare un cedimento del piano viario della Via Marche, particolarmente accentuato lungo il tratto di valle, antistante ai nn. civici 10-22.

In particolare, lungo questo tratto, nella porzione di monte, sono stati notati distacchi del marciapiede dai muri dei fabbricati che, comunque, al momento non appaiono interessati da quadri fessurativi ad eccezione di una discontinuità manifesta lungo il giunto di contatto fra gli edifici ai nn. civici 10 e 14.

Foto 15 – Veduta dell'area di via Marche

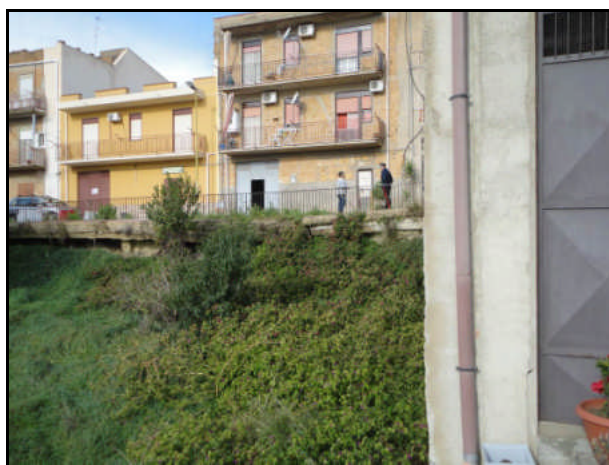
Al piede del lato di valle della sede stradale, laddove il fenomeno risulta particolarmente accentuato, si osserva un fenomeno di dilavamento del sottofondo stradale che appare costituito da materiali prevalentemente sabbiosi, presumibilmente riportati, tale da generare lo svuotamento di un tratto di larghezza di circa 1,0 m sotto la sede viaria.

Sulla base di quanto osservato, preso atto del dilavamento che caratterizza il sottofondo stradale, si prevede di inserire un dissesto di erosione accelerata (T1) attiva, identificato con il codice 066-1RL-053, di estensione inferiore a 10.000 mq.

Foto 16 - Il dilavamento sotto la sede stradale deformata

Sulla base di quanto osservato, preso atto del dilavamento che caratterizza il sottofondo stradale, si prevede di inserire un dissesto di erosione accelerata (T1) attiva, identificato con il codice 066-IRL-053, di estensione inferiore a 10.000 mq. genera una pericolosità moderata P1 con un conseguente rischio medio (R2) per la porzione di centro abitato coinvolto (E4).
