COMUNE DI MIRTO

PIANO REGOLATORE GENERALE

STUDIO GEOLOGICO-TECNICO

- RILIEVO FOTOGRAFICO -

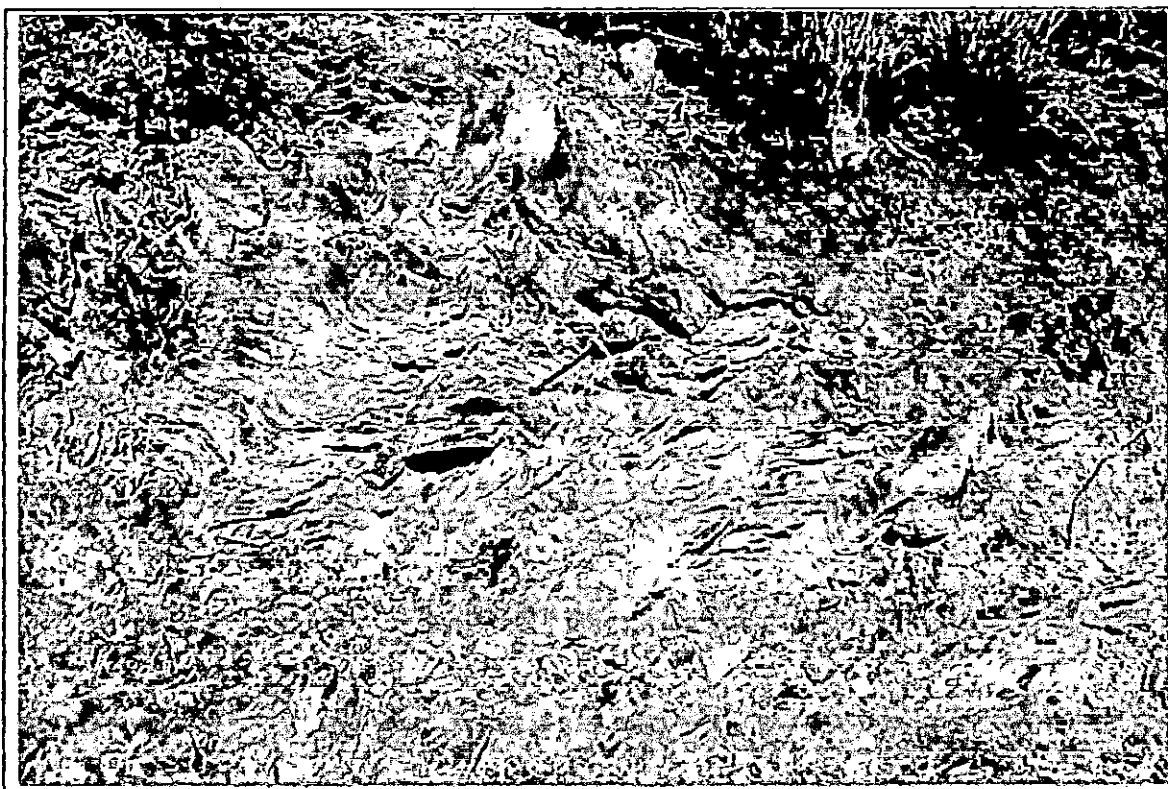
(Foto n. 1)

Affioramento di metareniti, "strizzate" dagli stress tettonici subiti, sulla stradella che dal cimitero porta a Serro della Favara

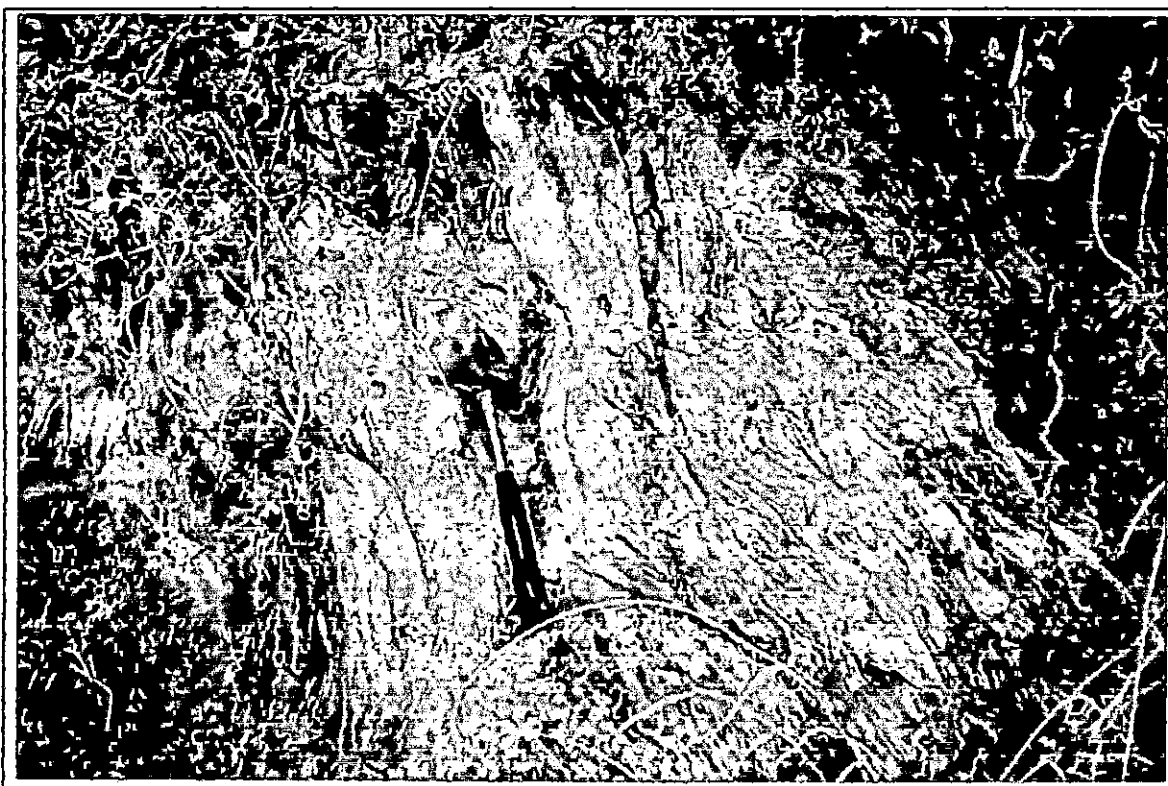
(Foto n. 2)

Affioramento di metareniti luoidi nei pressi della periferia occidentale del paese

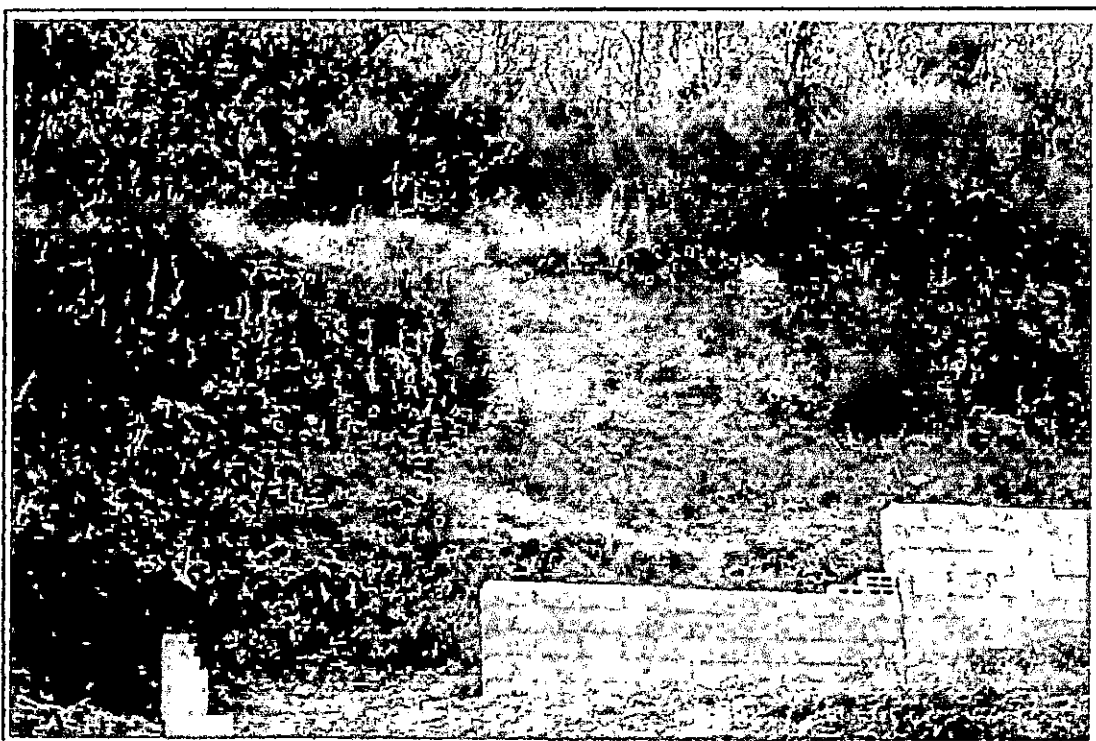
(Foto n. 3)

Affioramento detritici retrostanti le case della cooperativa
in contrada Felci, alla periferia occidentale del paese

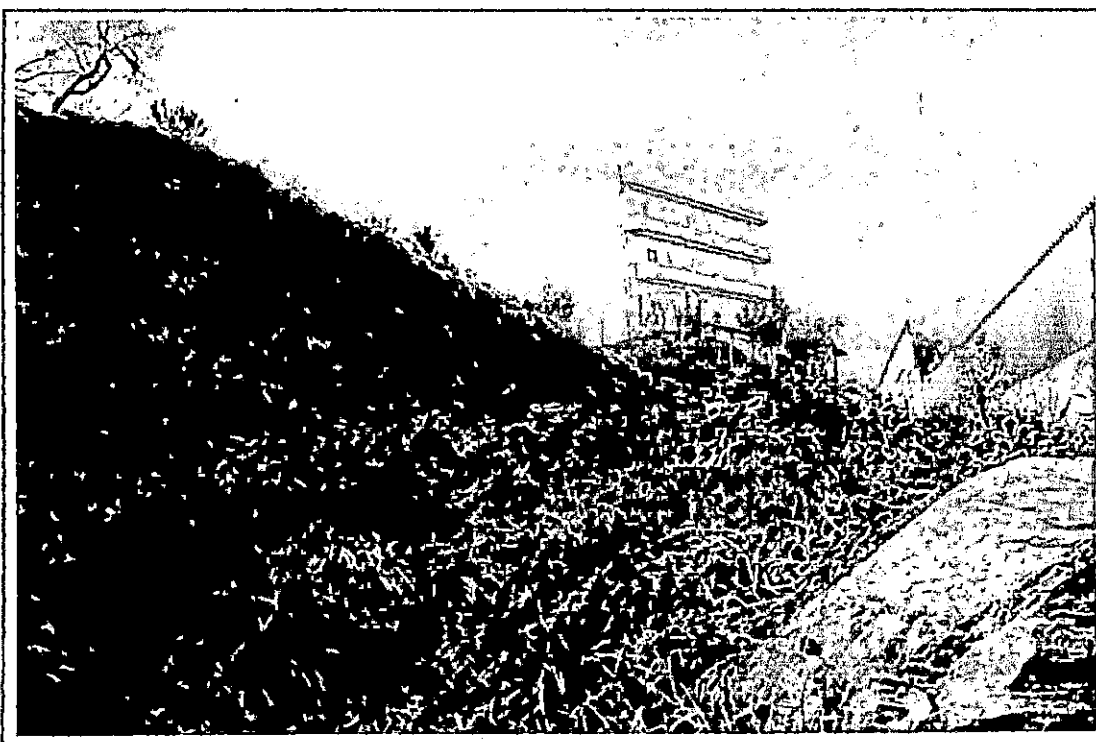
(Foto n. 4)

Affioramento di detrito retrostante la caserma dei carabinieri

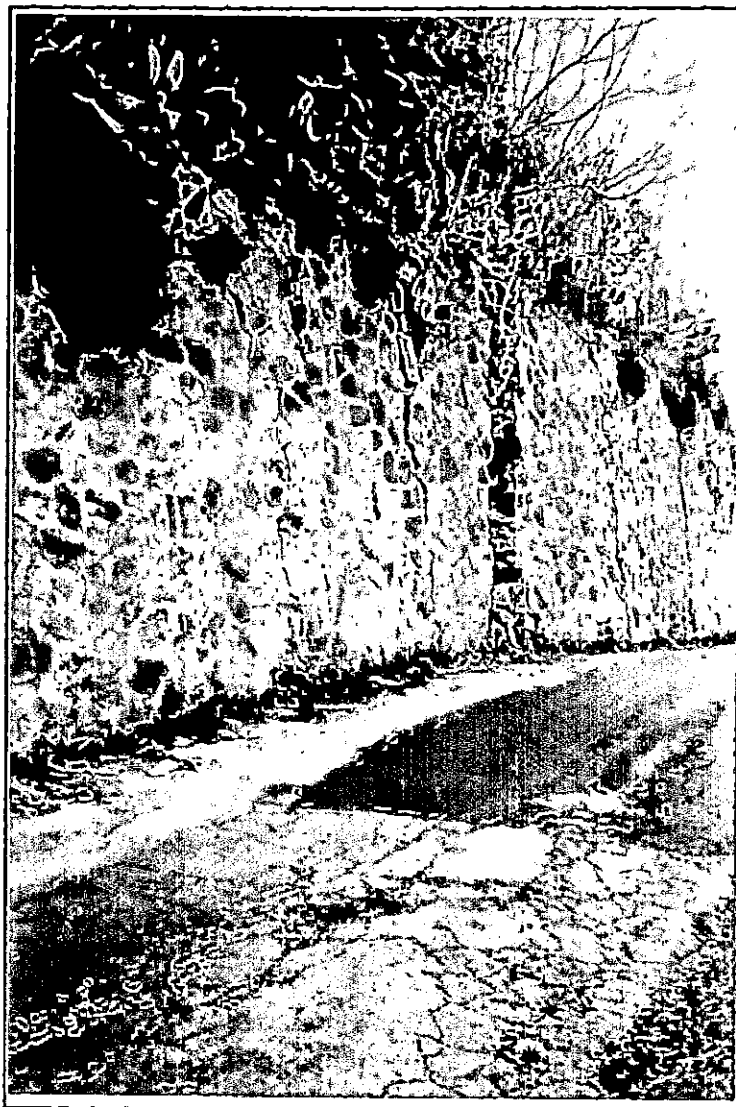
(Foto n. 5 - 6)

Fratture e lesioni lungo la S.P. 152, nel muro di sostegno della stradella comunale che collega al cimitero

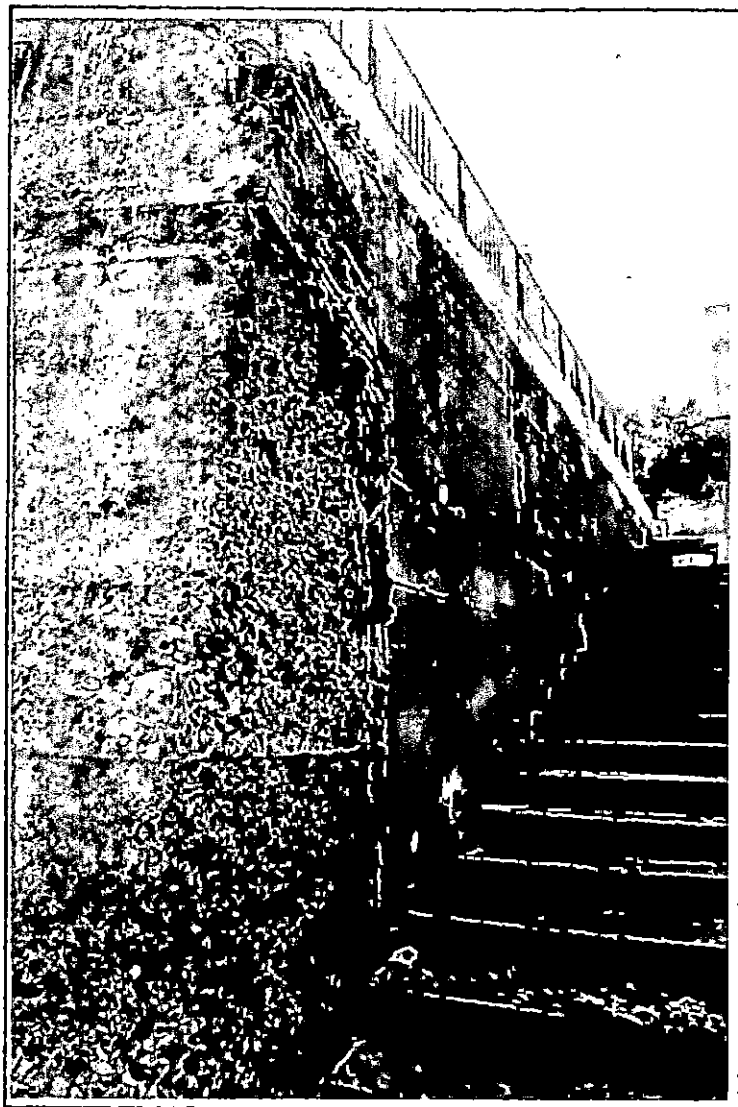
(Foto n. 9 - 10)

Muro di sostegno del Belvedere all'entrata del paese,
di fronte la caserma dei carabinieri. Si possono osservare
le grosse lesioni e gli spostamenti relativi che lo caratterizzano.

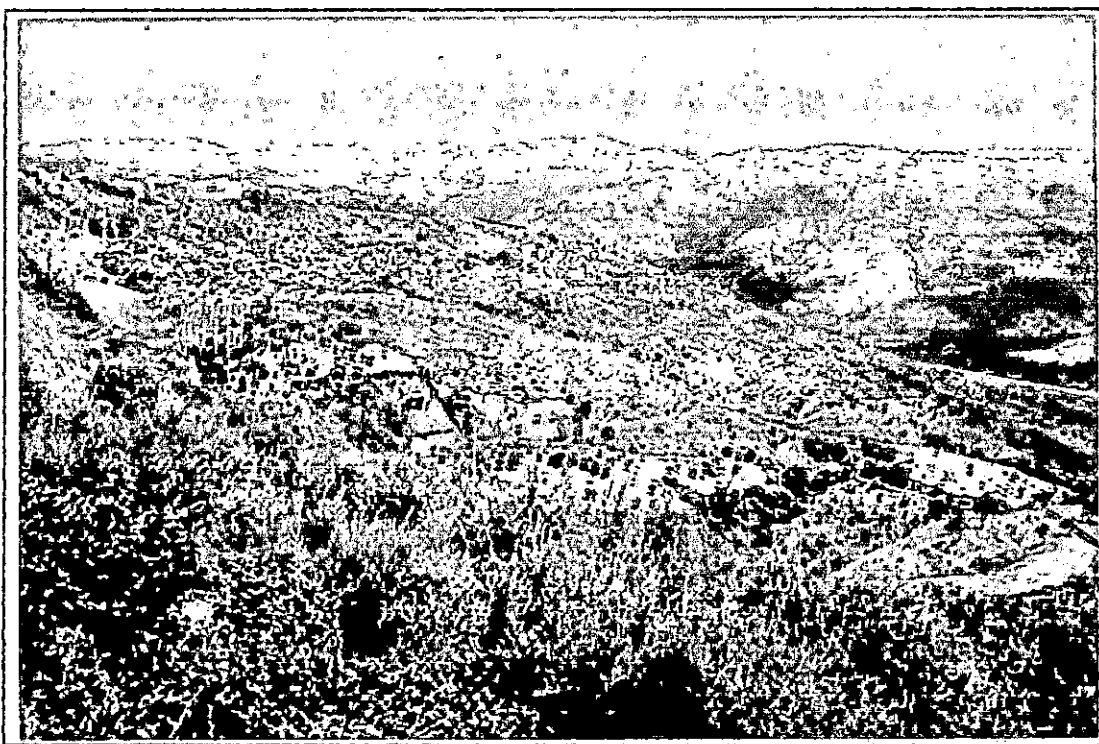
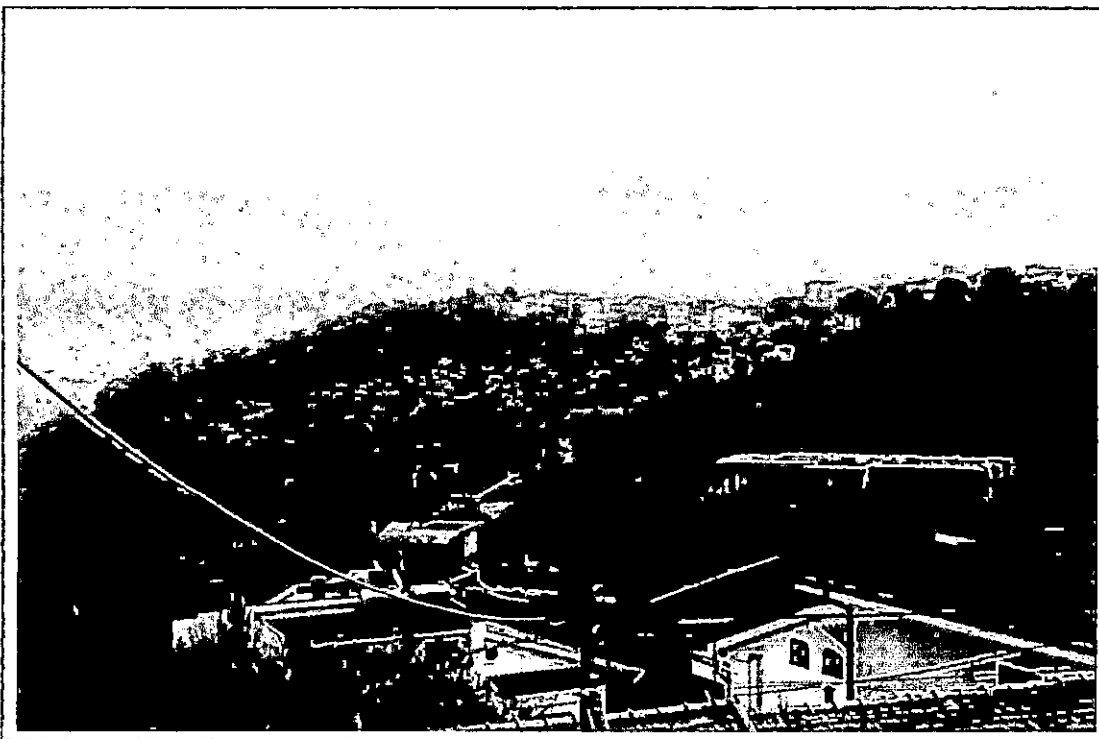
(Foto n. 13 - 14)

Due panoramiche dei versanti settentrionale e meridionale sottostanti il paese

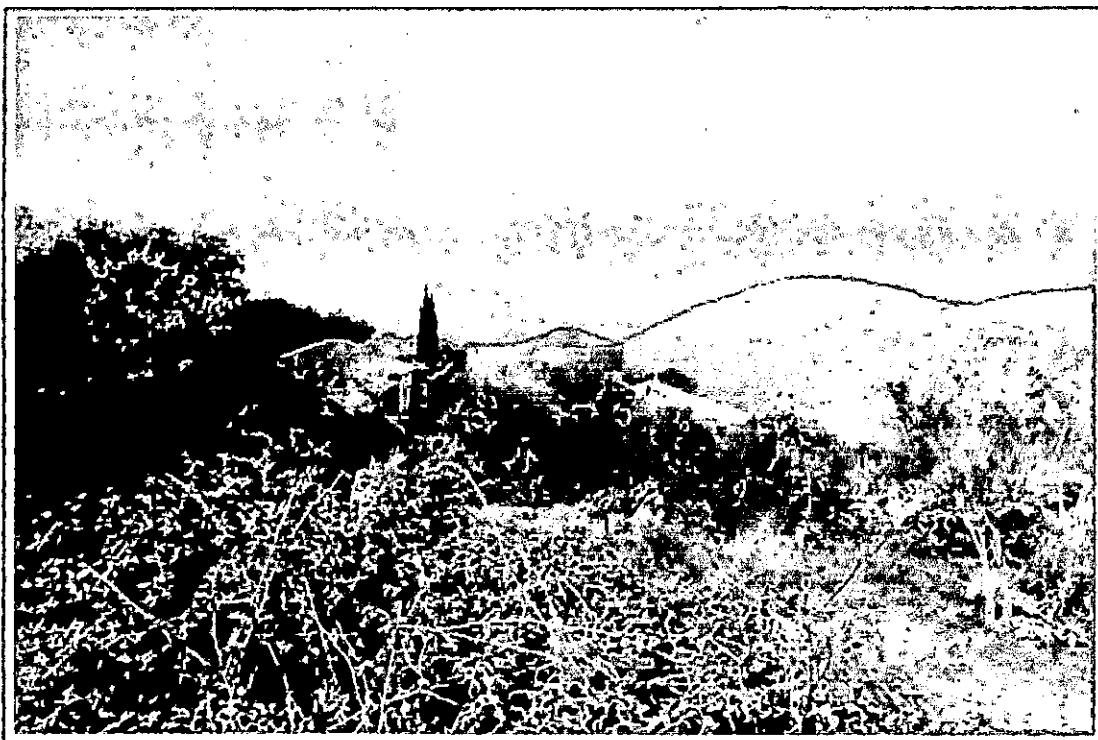
(Foto n. 17)

Contrada Fornace: bellissimo esempio di architettura rurale.
Si può osservare una grande costruzione patrizia di campagna
con annessa anche una chiesetta.

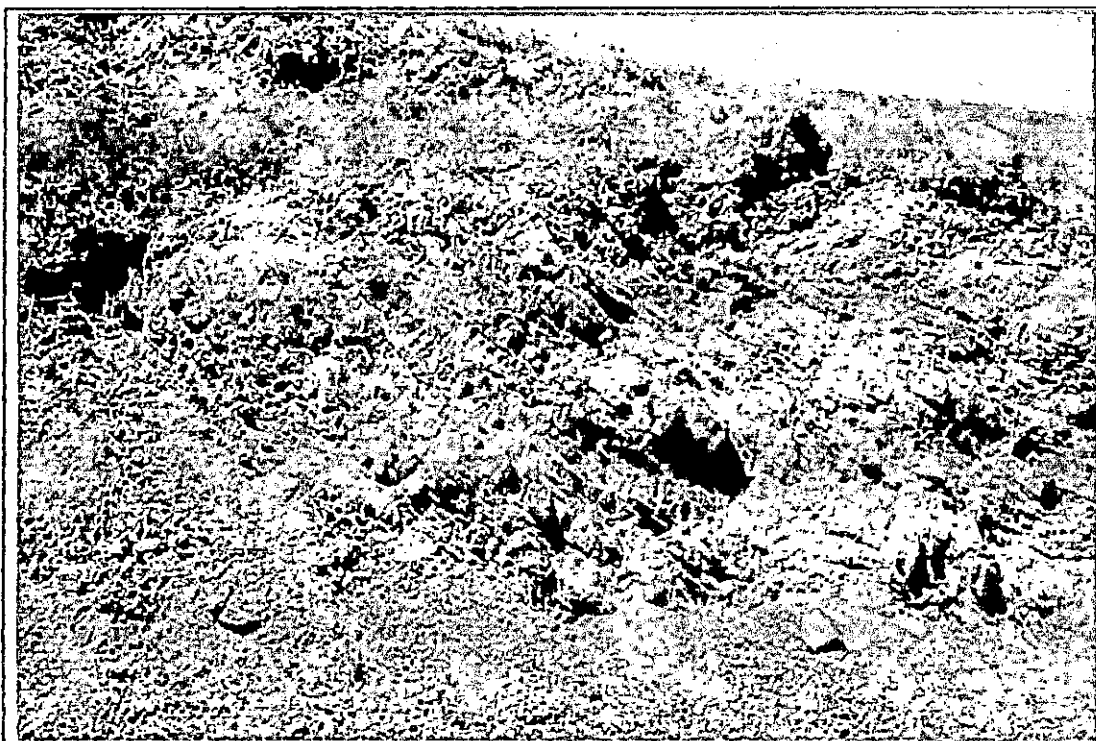
(Foto n. 19)

Affioramento di metareniti filladiche in contrada S. Filippo

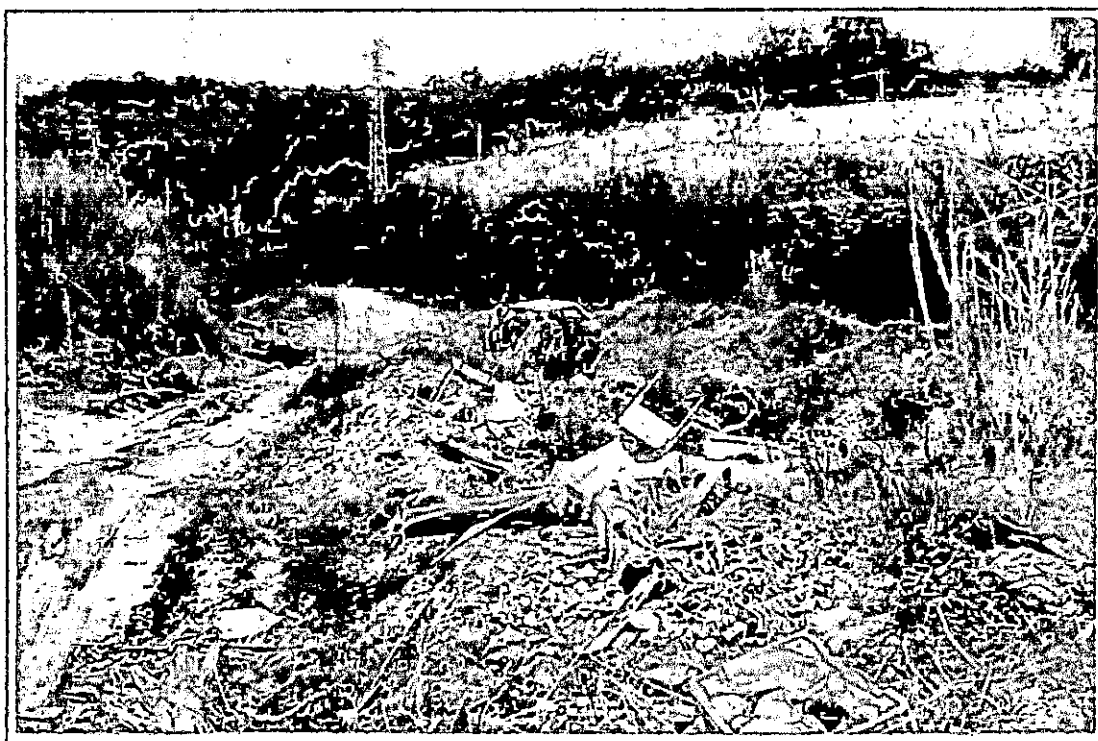
(Foto n. 20)

Accumuli antropici lungo l'alveo fluviale in contrada Camma

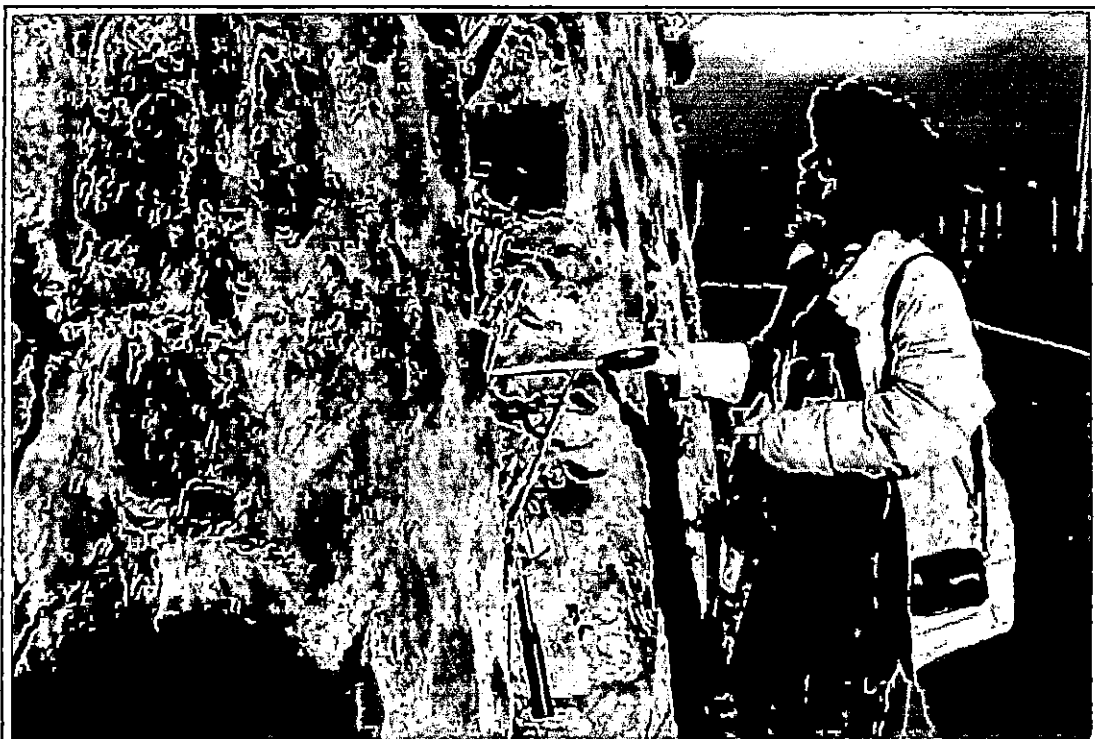
(Foto n. 21 - 22)

Area cimiteriale

Misurazione effettuata in corrispondenza della stessa frattura dopo lo un'intervallo temporale di circa 10 anni. Lo spostamento valutato, nel muro, è di circa 10 cm.
