Aggiornamento del Piano Stralcio di Bacino
per l'Assetto Idrogeologico (P.A.I.)

GEOMORFOLOGIA

RELAZIONE

COMUNE DI LASCARI

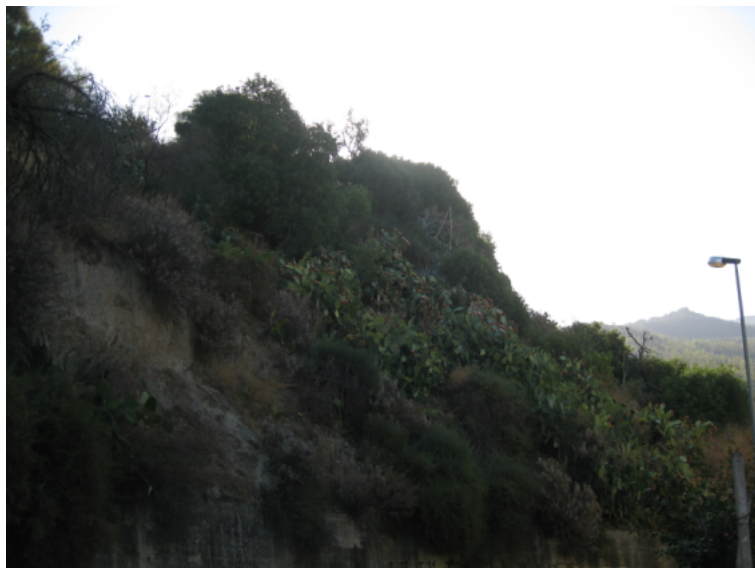
Centro abitato - Codice dissesto 028-6LA-005

Nel PAI del Bacino del F. Pollina e aree contigue, e nel dettaglio, nel T.te Piletto e Area Territoriale compresa tra il Bacino del Fiume Lascari o Torrente Roccella (028), nella porzione sud-orientale del centro abitato è censito nel PAI in vigore un dissesto di crollo (di codice 028-6LA-005) per il quale da parte dell'A.C. è stata segnalata una variazione. Dal sopralluogo è emerso che il dissesto di crollo (T3) che interessa i calcarei tubacei fratturati affioranti, oltre ad essere tutt'ora attivo, è più ampio di quello censito. Nello specifico il dissesto comprende una discreta area del centro urbano compresa tra la via SS. Crocifisso e la via Europa Unita.

Foto n. 1 – Costone roccioso (calcarei trutacei) presente a monte di via Europa Unita

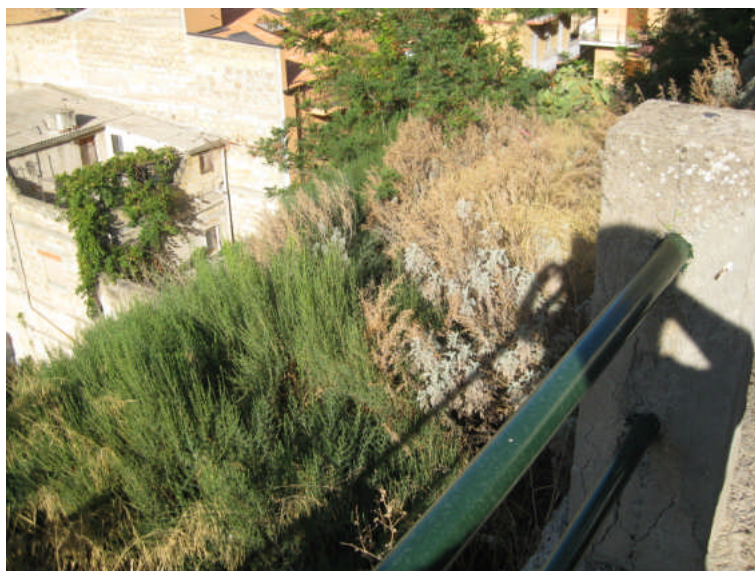
Centro abitato - Codice dissesto 028-6LA-006

Come nella precedente fattispecie, sempre nella porzione sud-orientale del centro abitato (in contiguità al precedente dissesto), nel PAI in vigore risulta censito un dissesto di crollo (di codice *028-6LA-006*) per il quale da parte dell'A.C. è stata segnalata una variazione in termini di ripermetrazione dello stesso.

Sui luoghi, è emerso che il dissesto di crollo (T3), tutt'ora attivo, necessita essere ripermetrato per comprendere tutte le aree da cui si possono originare i crolli.

Nella fattispecie il dissesto comprende l'area del centro urbano compresa tra la via SS. Crocifisso e la via Chiamonte.

Foto n. 2 – Costone roccioso compreso tra la via SS. Crocifisso e la via Chiamonte

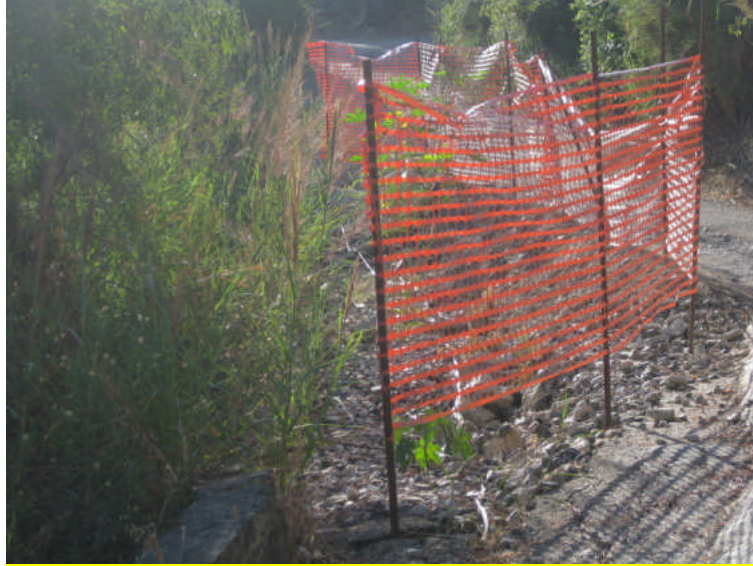
Via Landro – Nuovo Codice dissesto 028-6LA-008

In via Landro si conferma la presenza di un dissesto che ha coinvolto la via medesima, espressione di una fondamentale strada di penetrazione agricola, determinando il restringimento della carreggiata stradale; nel dissesto sono individuabili componenti di scorrimento e colamento del materiale argilloso-ghiaioso rimaneggiato, e pertanto, il dissesto, non censito nel PAI in vigore, sarà classificato come frana complessa (T2) attiva, con il codice dissesto 028-6LA-008.

Foto n. 3 – Particolare della strada - via Landro - interessata dal dissesto complesso

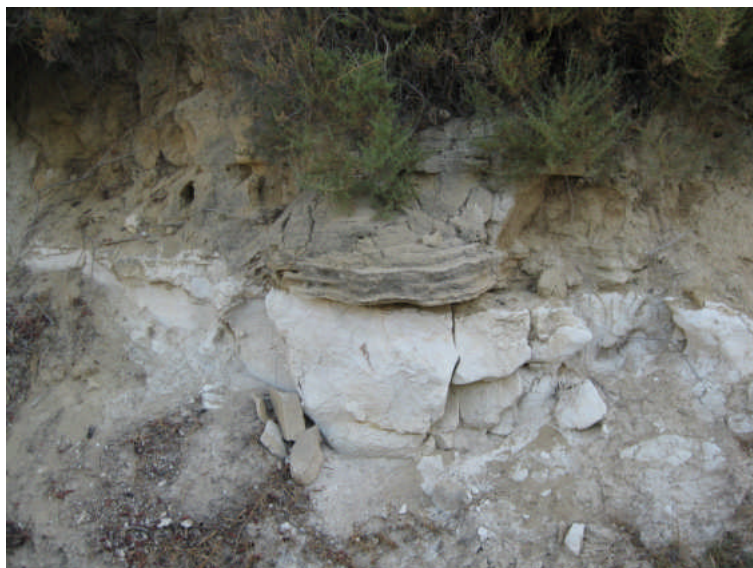
Centro abitato – Nuovo Codice dissesto 028-6LA-009

Nella porzione sud-orientale del centro abitato, a monte di due dissesti di crollo già censiti nel PAI in vigore e oggetto di ripermetrazione (028-6LA-005 e 028-6LA-006) si è rilevata la presenza di un'ulteriore dissesto di crollo (T3) di massi calcarei trabacei che possono staccarsi dal tratto di versante-costone, compreso tra la via XXV Aprile e la via SS. Crocifisso.

Foto n. 6 – Particolare della fatturazione dell'ammasso calcareo trabaceo oggetto di crollo

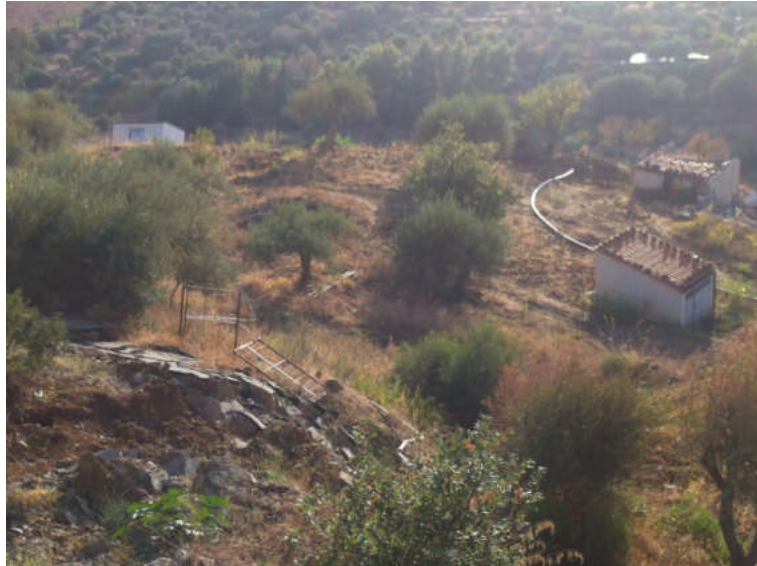
C/da Olivazza – Nuovo Codice dissesto 028-6LA-010

In sede di sopralluogo, da parte dell' Ufficio Tecnico del Comune, è stata segnalata la presenza di un dissesto di ampie proporzioni in c/da Olivazza; nel dissesto sono individuabili componenti di scivolamento e scorrimento, oltreché di cedimento verticale del materiale argilloso-ghiaioso, e pertanto, il dissesto, non censito nel PAI in vigore, sarà classificato come frana complessa (T2), attiva, con il codice 028-6LA-010.

Foto n. 4 – Dissesto di c/da Olivazza con evidente il materiale detritico-argilloso scivolato

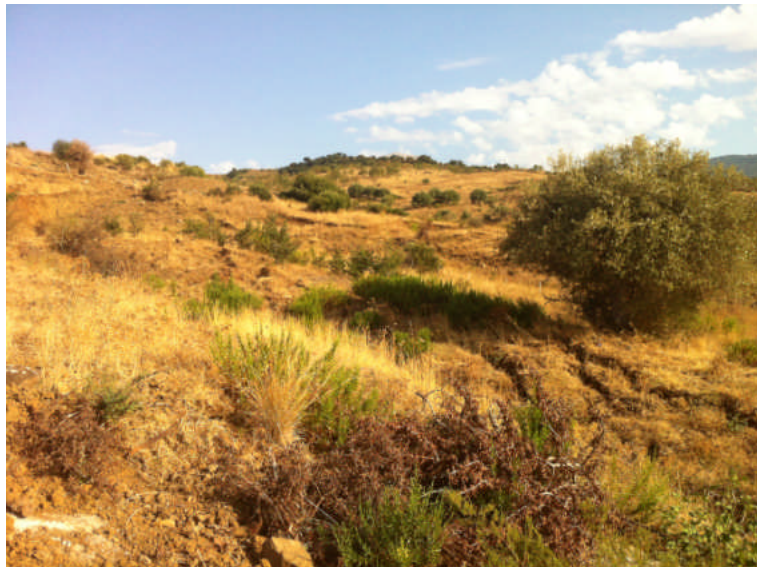
Foto n. 5 – Particolare del dissesto di c/da Olivazza in cui sono visibili i segni del dissesto

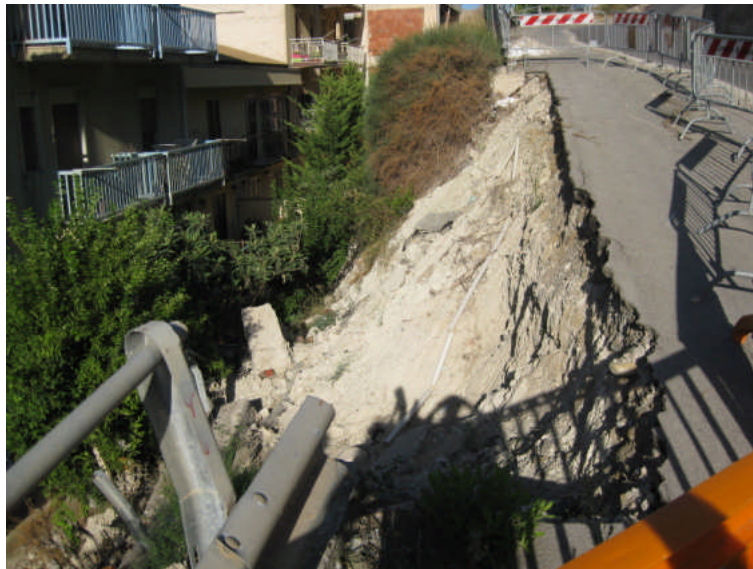
Centro abitato - Codice dissesto 028-6LA-005

Il dissesto di crollo di codice *028-6LA-005* oggetto di ripermetrazione, che interessa i calcarei trubacei fratturati affioranti, considerato che i potenziali massi in crollo hanno dimensioni < 1 mc., determina la presenza di una magnitudo M3.

Tale magnitudo comporta la presenza una condizione di pericolosità elevata (P3) da cui scaturisce un livello di rischio molto elevato (R4) in corrispondenza del centro abitato (E4), viabilità urbana compresa.

Foto n. 7 – Particolare del collasso della porzione di sede stradale di via Europa Unita

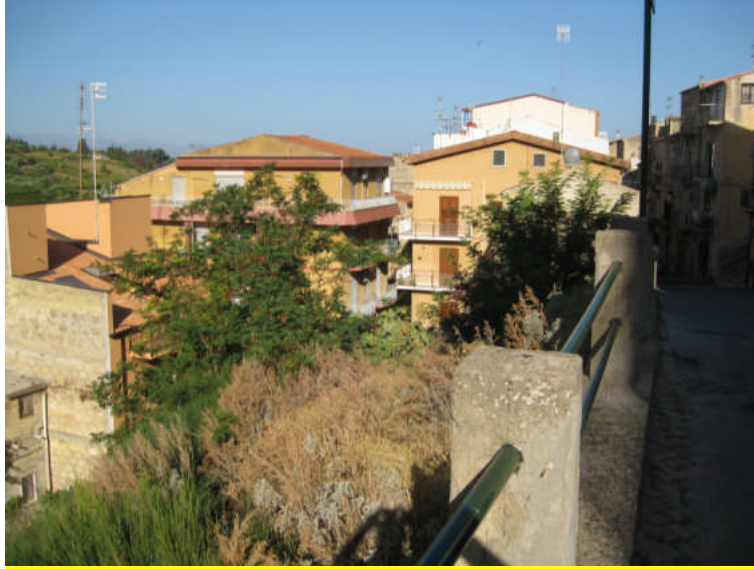
Centro abitato - Codice dissesto 028-6LA-006

Anche in questo caso, il dissesto di crollo di codice *028-6LA-006* oggetto di ripermetrazione, caratterizzata da massi con dimensioni < 1 mc., determina la presenza di una magnitudo M3.

Come nella precedente fattispecie, ciò determina la presenza una condizione di pericolosità elevata (P3) da cui scaturisce un livello di rischio molto elevato (R4) in corrispondenza del centro abitato (E4).

Foto n. 8 – Particolare del costone tubaceo e della porzione di sede stradale di monte

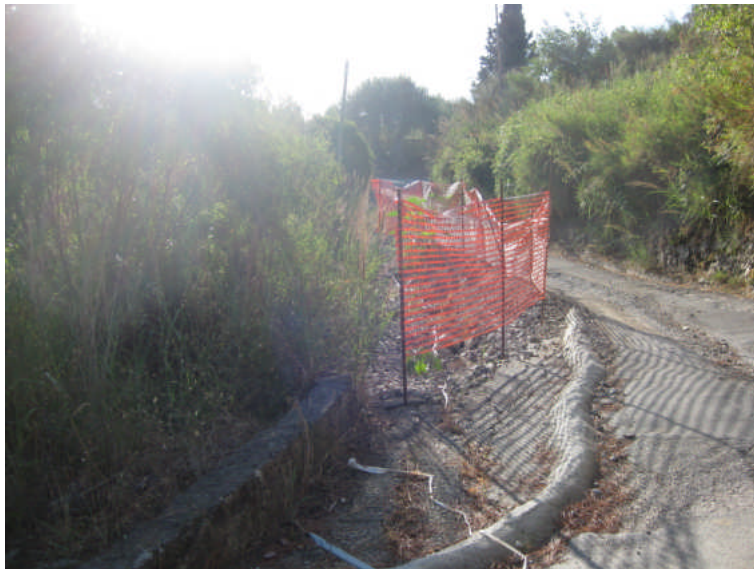
Via Landro – Nuovo Codice dissesto 028-6LA-008

La frana complessa non censita nel PAI in vigore, classificata con il codice 028-6LA-007, in relazione alla propria estensione ($10^4 - 10^5$ mq.), determina la presenza di una magnitudo M2, che innesca un livello di pericolosità media (P2).

La presenza della viabilità comunale (E2) sottopone lo stesso elemento a un livello di rischio medio (R2).

Foto n. 9 – Particolare della strada - via Landro- interessata dal dissesto complesso

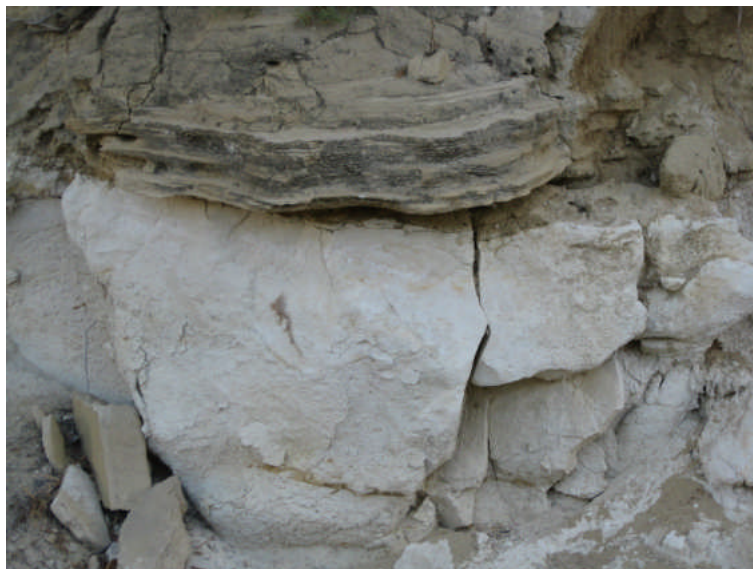
Centro abitato – Nuovo Codice dissesto 028-6LA-009

L'ulteriore dissesto di crollo (T3) di massi calcarei tubacei che possono staccarsi dal tratto di versante-costone, compreso tra la via XXV Aprile e la via SS. Crocifisso, in relazione al volume dei massi potenzialmente in crollo (< 1 mc.), determina la presenza di una magnitudo M3, cui corrisponde una pericolosità elevata (P3).

La presenza nell'area di pericolosità della viabilità comunale (E2) comporta la presenza di una situazione di rischio elevato (R3).

Foto n. 11 – Particolare dell'ammasso trubaceo fratturato a rischio di frana di crollo

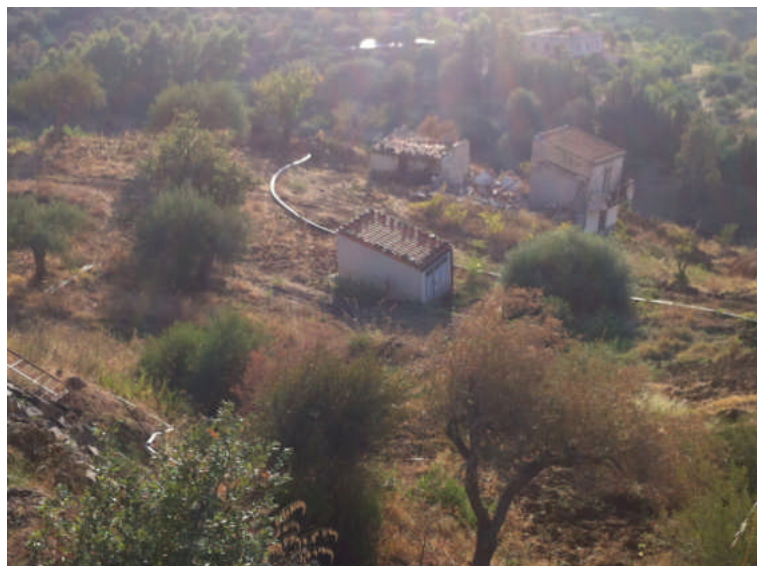
C/da Olivazza – Nuovo Codice dissesto 028-6LA-010

La frana complessa di c/da Olivazza, censita con il nuovo codice 028-6LA-010, in relazione alla propria estensione ($10^4 - 10^5$ mq.), determina la presenza di una magnitudo M2, da cui scaturisce una situazione di pericolosità media (P2).

La presenza nell'area di pericolosità di case sparse (E1), di viabilità comunale e provinciale (E2) e di un acquedotto comunale (E3), determina rispettivamente uno stato di rischio medio R2 - (per case sparse e viabilità) - ed elevato (R3) per il tratto di acquedotto comunale coinvolto.

Foto n. 10 – Particolare della frana che ha coinvolto case sparse e un tratto di acquedotto
