Aggiornamento del Piano Stralcio di Bacino
per l'Assetto Idrogeologico (P.A.I.)
(Art. 67 del D.Lgs. 3 Aprile 2006, n. 152 e ss. mm. ii.)

COMUNE DI MAZARA DEL VALLO

GEOMORFOLOGIA

RELAZIONE

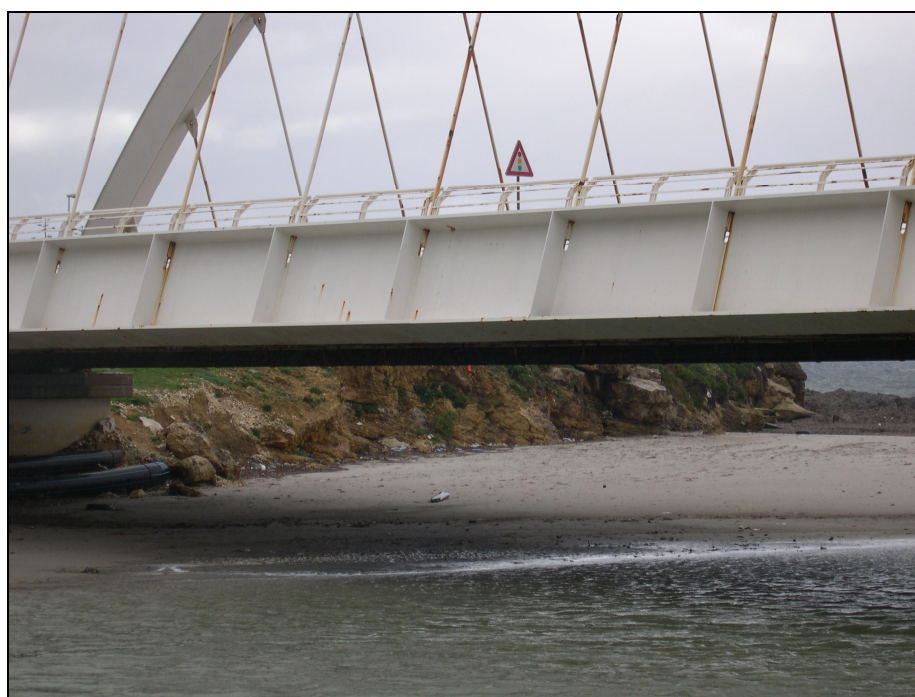
Il dissesto già censito nel P.A.I., ubicato sulla sponda sinistra del Fiume Arena è classificato come un crollo attivo, al quale è associato un livello di pericolosità elevato (P3).

Durante il sopralluogo effettuato in data 01/02/2011, si è potuto constatare che il tratto di sponda soggetto a crollo, dovuto sia all'azione erosiva delle acque del Fiume Delia sia all'ingressione marina nell'area di foce, è più esteso di quanto censito nel precedente P.A.I. e che i blocchi instabili possono raggiungere dimensioni superiori al metro cubo, determinando un livello di pericolosità molto elevato (P4).

Foto n. 1 – dissesto 054-9MZ-009 (Foce Fiume Delia)

Nel presente aggiornamento viene ampliata l'estensione del dissesto e, conseguentemente dell'area a pericolosità molto elevata (P4) e viene inserita un'area a rischio elevato (R3) in corrispondenza della pila del ponte della S.P. n. 38 (Foto n. 1).
