Aggiornamento del Piano Stralcio di Bacino  
per l'Assetto Idrogeologico (P.A.I.)  
(Art. 67 del D.Lgs. 3 Aprile 2006, n. 152 e ss. mm. ii.)

## **GEOMORFOLOGIA**

RELAZIONE

**COMUNE DI CEFALU'**

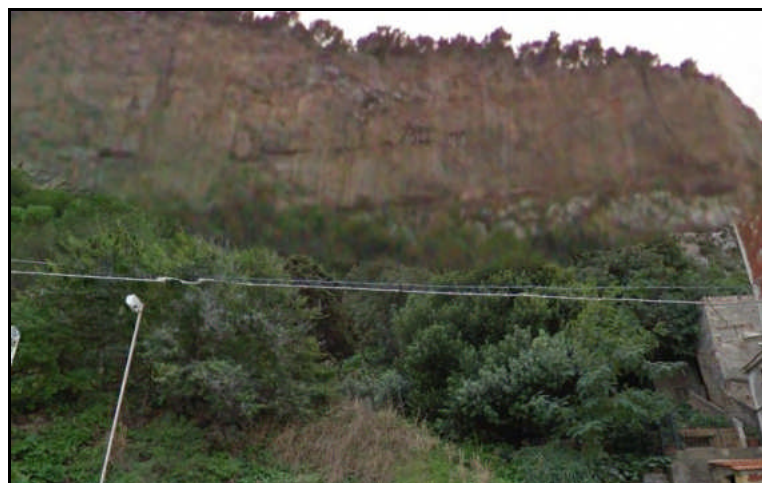
Foto n. 3 – Particolare del costone della “Rocca di Cefalù” lato Nord – Via Candeloro

Il dissesto di crollo di codice 027-6CX-052 censito nella porzione settentrionale del costone della "Rocca di Cefalù", come già citato in precedenza, è stato oggetto di studio geostrutturale di dettaglio; dall'analisi del fenomeno di caduta massi effettuato in tale contesto con opportuni software (su base del rilievo in parete) è emerso che le possibili traiettorie dei massi in crollo potrebbero interessare tutta l'area compresa dal centro storico (zona Duomo) al porto (Via del Faro).

In tale condizione pertanto, il crollo determina una situazione di magnitudo massima (M4), dalla quale scaturisce il massimo livello di pericolosità (P4) presente in corrispondenza dell'area di possibile arrivo dei massi.

La presenza nell'area di pericolosità di edifici isolati (E1), della viabilità urbana (via Candeloro, Via Giudecca e Cortile Grippaldi), e suburbana del lungomare (E2), determina una situazione di rischio elevato (R3) in corrispondenza di tali elementi; la

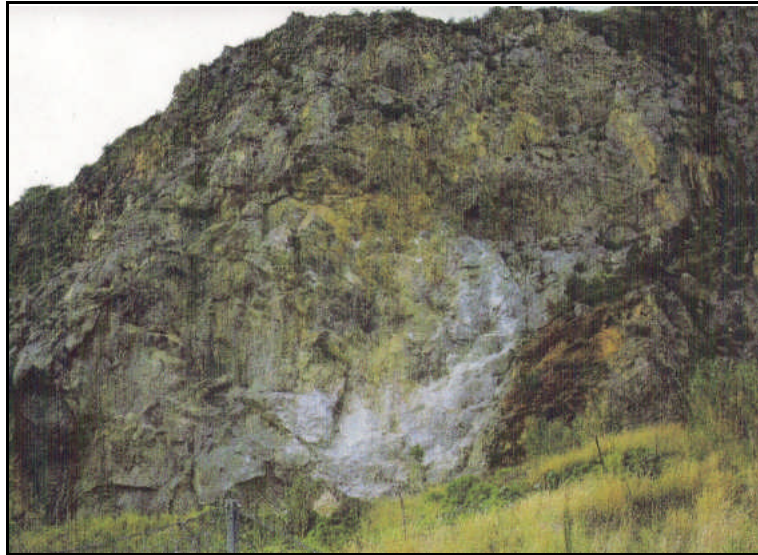
Il quadro geomorfologico evidenziato nell'area nord-orientale del costone della "Rocca" è analogo a quello rilevato in corrispondenza della zona sud-orientale del costone stesso. Anche in questa porzione di costone infatti sono stati segnalati crolli di massi di modesta entità che hanno interessato l'area più a valle fortemente antropizzata.

Anche nella fattispecie, lo studio geotecnico citato al precedente punto evidenzia una situazione di instabilità del costone roccioso che in determinate condizioni può determinare il crollo di blocchi anche di moderate dimensioni.

Il nuovo dissesto di crollo verrà censito con il nuovo codice 027-6CX-053.

*Foto n. 4 – Particolare del costone della "Rocca di Cefalù" lato Est – Via del Faro*

Il quadro di pericolosità e di rischio descritto al precedente punto è applicabile anche alla porzione di costone roccioso della "Rocca" interessato dal dissesto di crollo di codice 027-6CX-053.

In questo caso, l'area di pericolosità molto elevata (P4) determinata dal dissesto di magnitudo massima (M4) si estende fino la litorale (zona nord e fino al Cimitero - zona sud-est - ponendo in una situazione di rischio elevato (R3) gli edifici isolati (E1), la viabilità (via del Faro, tratto terminale della viabilità litorale) e il cimitero (E1).
