COMUNE DI MIRTO

PIANO REGOLATORE GENERALE

STUDIO GEOLOGICO-TECNICO

- RILIEVO FOTOGRAFICO -

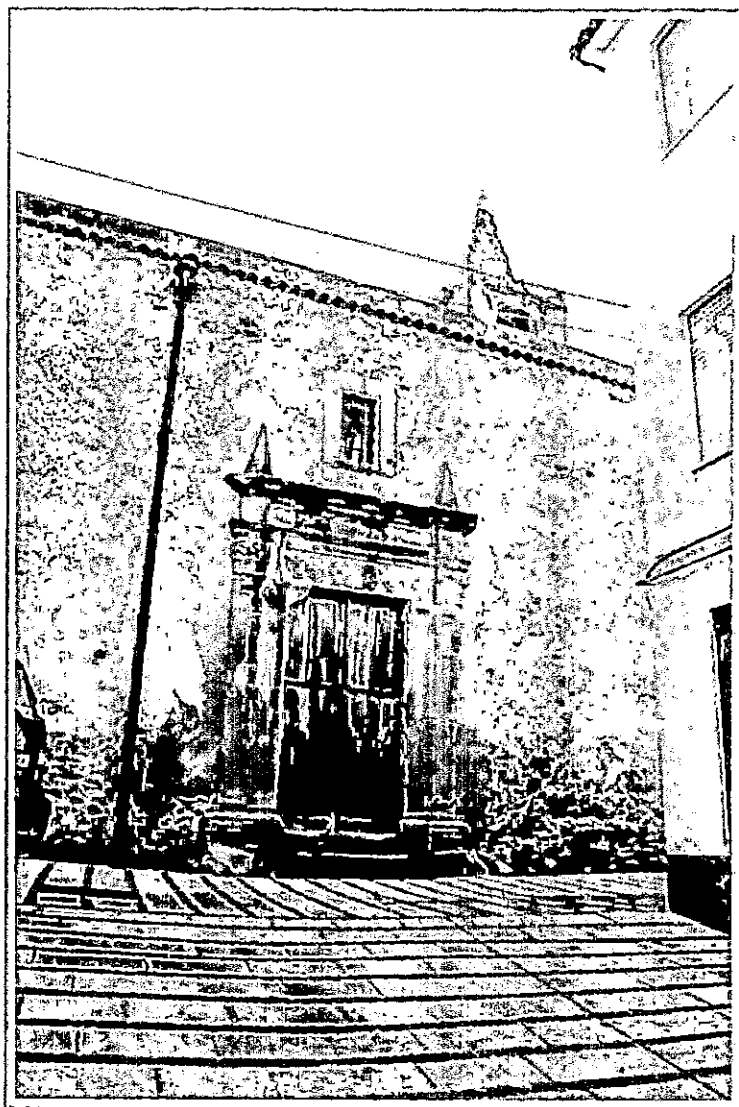
(Foto n. 15 - 16)

Particolari di beni artistici, caratterizzanti il paese, che mostra una vocazione turistico-culturale notevole.
Il portale appartiene alla Chiesa di "Santa Maria di Gesù" mentre la seconda foto ritrae il "Convento dei Capuccini", ancora integro nelle sue linee essenziali ma necessitante un restauro.
