Aggiornamento del Piano Stralcio di Bacino
per l'Assetto Idrogeologico (P.A.I.)
(Art. 67 del D.Lgs. 3 Aprile 2006, n. 152 e ss. mm. ii.)

Area Territoriale tra il T.te Timeto e la F.ra di Naso (013),
Bacino Idrografico della F.ra di Naso (014),
Area Territoriale tra F.ra di Naso e F.ra di Zappulla (015),
Bacino Idrografico della F.ra di Zappulla
ed Area tra F.ra di Zappulla e F. Rosmarino (016)

GEOMORFOLOGIA

RELAZIONE
COMUNI DI GALATI MAMERTINO E NASO

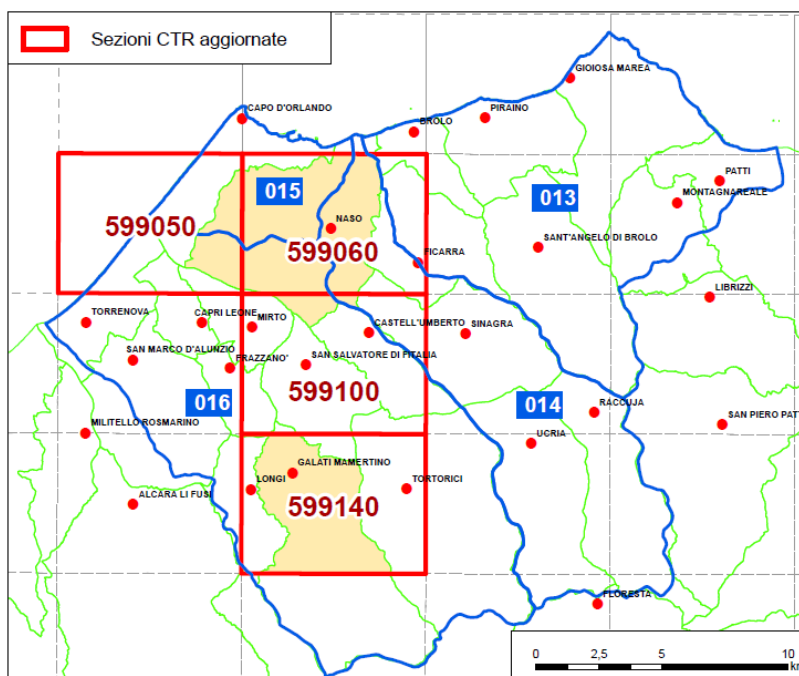
Nella figura adiacente è riportato un quadro d'unione delle Sezioni CTR, con evidenziate quelle oggetto di modifiche e/o integrazioni, nel presente aggiornamento del P.A.I. (Bacini e/o aree 013-014-015-016), relative ai comuni di Galati Mamertino e Naso.
