Aggiornamento del Piano Stralcio di Bacino per l'Assetto Idrogeologico (P.A.I.)

Bacino Idrografico della F.ra d'Agrò ed area tra F.ra d'Agrò e T.te Savoca (098)

RELAZIONE
COMUNE DI SAVOCA

Aggiornamento parziale del P.A.I. del territorio comunale di:

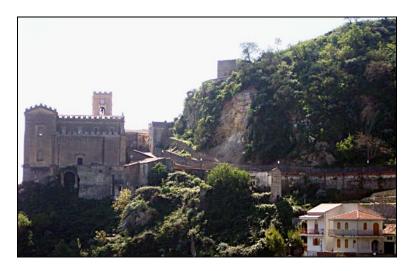
Dall'esame della relazione e planimetria allegata, è emerso che, a seguito di un nubifragio nel centro storico, il versante a nord del castello è stato interessato da fenomeni di crollo, i cui detriti hanno totalmente ostruito la sottostante circonvallazione in prossimità della chiesa di S. Nicolò. Pertanto il dissesto è stato classificato come crollo caratterizzato da una pericolosità *molto elevata* P4 e rischio *molto elevato* R4 per la porzione di centro abitato coinvolto.

SIGLA	LOCALITÀ	CTR 1:10.000	TIPOLOGIA	STATO DI ATTIVITÀ	PERICOLOSITÀ	ELEMENTI A RISCHIO	RISCHIO	GRADO DI PRIORITÀ	NOTE
098-5SX-048	Nord Castello	614010	1	1	4	E4	4	1	Nuovo dissesto
