Aggiornamento del Piano Stralcio di Bacino
per l'Assetto Idrogeologico (P.A.I.)
(Art. 67 del D.Lgs. 3 Aprile 2006, n. 152 e ss. mm. ii.)

COMUNE DI MARSALA

GEOMORFOLOGIA

RELAZIONE

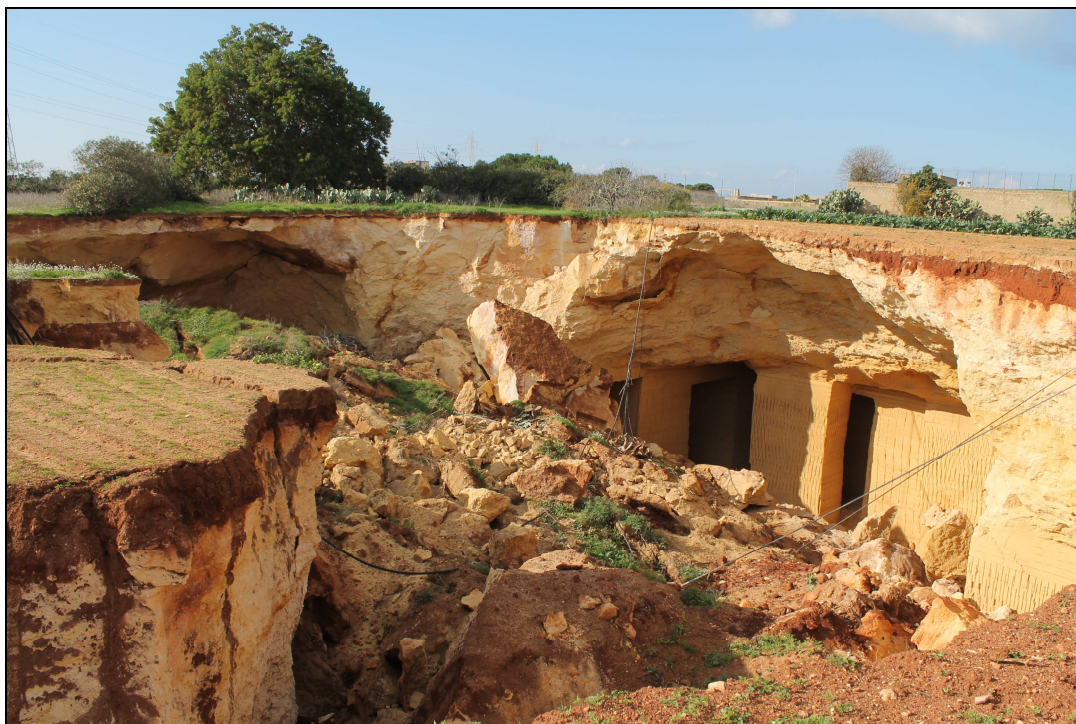
All'interno del sito di attenzione di Contrada Amabilina, durante il sopralluogo del 16/12/2013 è stato individuato un nuovo dissesto di sprofondamento (Foto n. 1 e n. 2), dovuto al crollo della volta di alcune cave di calcarenite. Al dissesto è associato un livello di pericolosità molto elevato (P4).

La parte di centro abitato (classe E4) coinvolto all'interno dell'area a pericolosità molto elevata, determina un'area a rischio molto elevato (R4).

Foto n. 1: dissesto codice 052-9MA-003 (Contrada Amabilina-Brugnone)

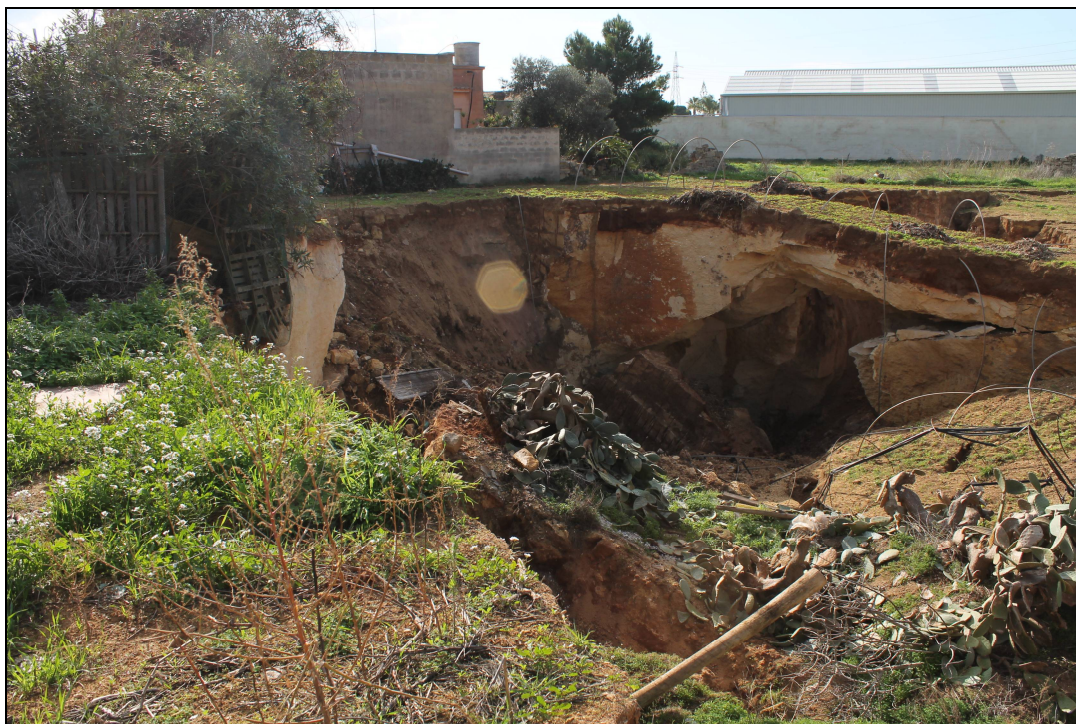
Foto n. 2: dissesto codice 052-9MA-003 (Contrada Amabilina-Brugnone)
